龚咀发电厂三号主变压器(3B)中性点电压过高原因的查找

龚咀发电厂

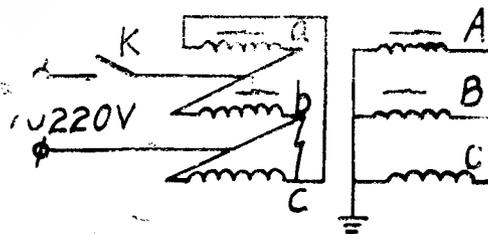
a、b加电压220 V，b、c短路

$$\begin{aligned}
 V_{BA}/V_{A+} &= 18.19 + 18.19 \times 0.25\% \\
 &= 18.235475 \\
 \text{即 } K_A + K_B &= 18.235475 \quad \text{①}
 \end{aligned}$$

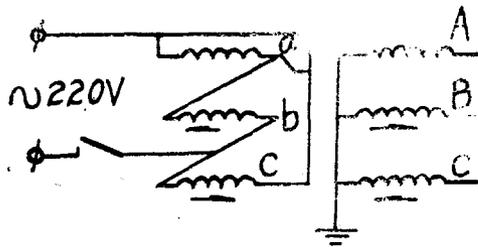
b、c加电压220V、a、c短路

$$\begin{aligned} V_{BC}/V_{11} &= 18.19 - 18.19 \times 0.825\% \\ &= 18.04 \\ \text{即 } K_B + K_C &= 18.04 \quad \textcircled{2} \end{aligned}$$

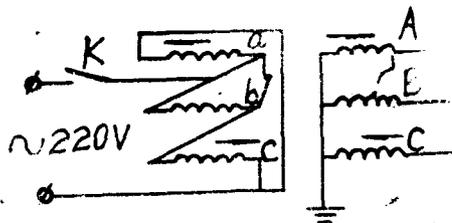
a、c加电压，a、b短路

$$\begin{aligned} V_{AC}/V_{11} &= 18.19 - 18.19 \times 0.85\% \\ &= 18.035385 \\ \text{即 } K_A + K_C &= 18.035385 \quad \textcircled{3} \end{aligned}$$

C相变比比A、B相小达2.2%，因为低压侧三相没有问题，故可知C相高压侧匝数比A、B相少，且与分接头错一档的数据相接近。在1979年12月份检修时，又做了全面的变比试验，发现C相分接开关外部指示器的指示为Ⅱ档，而实际上变压器内的分接开关触头处在第Ⅲ档位置上（计算变比第Ⅲ档 $K = 8.88$ ）。把C相分接开关调正到第Ⅱ档后再试，其结果：
