气动复归制动器

长寿发电厂 扬启天

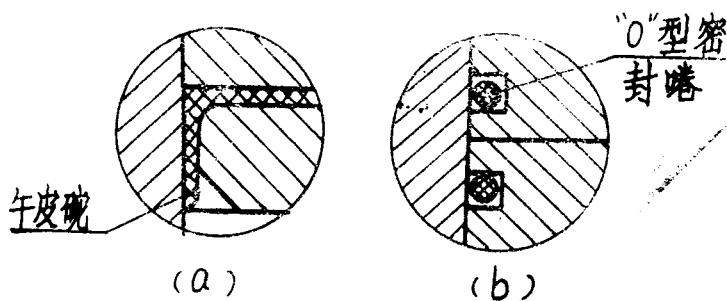
图1. 制动器结构示意图

目前国内立式水轮发电机组所使用的制动器结构如图1所示。为了使其工作时能密封压缩空气或高压油，一般是在活塞下部装置皮碗密封，如图1(a)；或在活塞上装置“O”型橡胶密封圈，如图1(b)。当活塞下部压力消失后，活塞在制动器装配时已被予压缩的弹力及活塞上升弹簧被压缩后产生的弹力和活塞自重的合力作用下，回到上升前的位置，弹力随着活塞向下移动弹簧伸长而逐渐减少。

在国内的实际使用中，图1(a)的牛皮碗往往在新的时候，由于卡涩而影响制动器复位的灵活性。使用一段时间后，虽然采取定期充油等措施，但由于牛皮干枯变硬而常常发生制动时漏气或检修顶转子时大量漏油，导致顶不起转子等问题。图1(b)的“o”型橡胶密封圈，这种密封一般能解决漏油漏气问题，但往往在高压油挤压下或气压的多次作用下发生塑性变形而涨大，产生卡涩，有时活塞不能完全复位。这些问题都给运行、检修工作带来了困难，给机组自动化造成了障碍。
