## 对我国水輪机結構改进措施的探討

东方电机厂 王恆善

本文针对我国水轮机存在的一些影响机组安全运行的共同问题，着重从设计、制造的角度，对水轮机汽蚀，剪断销在正常运行中频繁剪断，尼龙轴套抱轴，轴承甩油、结露与轴承运行温度过高，水导密封漏水，轴流式水轮机叶片密封漏油、进水以及转轮泄水锥运行中脱落等问题作了论证分析，并探索了相应的改进措施。对某些问题在分析的基础上，并作了调查或验证试验。证明文中提出的分析与改进措施是准确的，可供设计工作者参考。

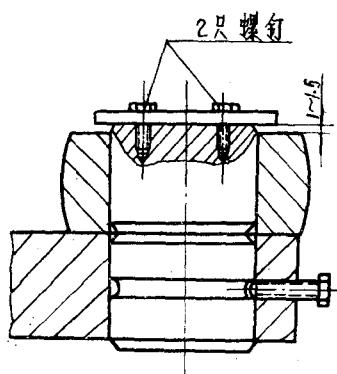
图 1 连杆销压板方案 I

某水电站的水轮机在正常运行中，常发现有些剪断销频繁剪断的故障。在调查中发现，问题在于连杆上爬，故对连杆上爬作了详细测量，发现销子与孔的配合紧量不够，甚至个别有些松动；有的销子略成歪斜。如画一个夸大的歪斜图形，在水平方向向销子加一个力，就会看出，歪斜销子在水平力的作用下，沿歪斜方向出现一个向上的分力。这个分力使连杆上爬。当爬到一定高度，在剪力和弯矩联合作用下，超过了剪断销的强度极限，致使剪断销在正常运行时遭到破坏。在被剪断的剪断销中，也有个别连杆并不上爬。经调查发现，这种连杆的轴套一般与剪断销的配合紧量较大。因此增大了轴套与销子之间的摩擦力。但在设计剪断销剪断面积时，未考虑摩擦力矩对剪断销的影响，致使剪断销的安全直径偏小。为减少剪断销在正常运行中频繁剪断，提出以下措施：

1. 适当放大尼龙轴套的间隙，以减少由摩擦力矩而附加的扭转应力。在确定剪断销直径时，应计入摩擦力矩与剪力的联合作用；
2. 应消除或减少水轮机控制环在运行时的跳动；
3. 在处理好控制环跳动的基础上，应从结构上限制连杆上爬。

笔者针对手柄式连杆结构设计了几个方案，作为限制连杆上爬的措施，其结构见图1、2、3、4。

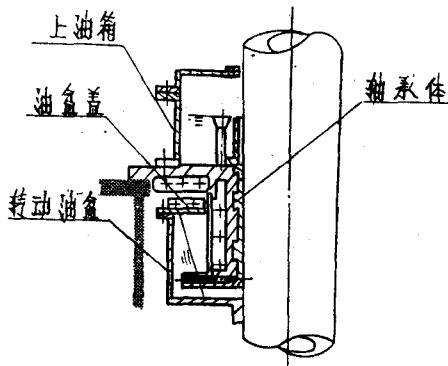
图5 稀油润滑筒式导轴承

中甩油、结露或轴承温度偏高等。笔者拟从结构设计角度，对该轴承存在的上述问题进行分析，并提出改进措施。为说明问题，将该轴承的结构简图示于图5。

国内应用的稀油润滑筒式导轴承，都没有转动油盆。油盆在出厂前，一般都经24小时的煤油渗透试验。分析其漏油可能由两方面引起：其一，在安装吊运过程中、或装配时，或其他原因产生变形又未经很好处理，或处理后未做煤油渗透试验。如系此种原因造成漏油，可采取仔细清理，在分面上加垫（道林纸）并涂漆后把紧，再做24小时煤油渗透试验，一般不会再发生漏油。其二，可能因结构设计不合理。例如：油盆分平面把合螺钉的分布间距过大、螺钉直径偏小、运行中超过允许的弹性变形量，以及油盆与

目前国内广泛运用的转动油盆，小型机组通常由铝合金、铸钢或铸铁制成；大、中型机组多由钢板焊接而成。合理的转动油盆分平面法兰均布置在油盆外侧，以保持油盆内表面尽可能光滑。从立轴水轮发电机推力轴承运行经验得知，油槽内润滑油，在推力头的带动下呈圆周运动。运动的油流，撞击油槽内的结构物，击起油泡沫，有时很厚。众所周知，油盆的内表面一般不加工，所以，都存在某种程度的椭圆度。油在油盆内旋转，由于粘性流体在椭圆形容器内运动，对器壁产生周期性的撞击和摩擦，其角速度约为旋转油盆的一半，所以产生大量的油泡沫。转动油盆内油的体积，约占油盆整个空间的五分之三以上。如果油盆再产生大量的油泡沫，就可能从油盆与固定部份的间隙中漏出。如果油盆内表面不光滑，甚至设有肋板，就更增多泡沫量和增大自油盆与静止部份之间间隙中漏油的可能性。由此看出，这种间隙的漏油（或甩油）是稀油润滑筒式轴承漏油的主要原因。为减少上述部份的漏油，今提出两种阻止漏油的密封结构供参考，见图6图7。

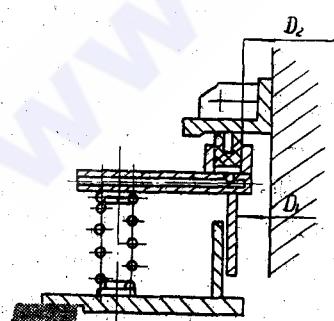
图11 端面弹簧密封

国内水轮机导轴承密封结构有:钨金密封、石棉盘根密封、径向多层炭精密封、单平板或双平板密封,端面弹簧密封和水压密封等。由于钨金密封结构陈旧,效果欠佳,已基本淘汰。石棉盘根密封性能虽较好,但因盘根与主轴长期摩擦,损伤轴表面,现在大型机组上已不采用。径向多层炭精密封、密封效果虽令人满意,但在含沙河水作用下,不抗磨。且由于炭精材质欠佳,加工较复杂,目前也很少采用。单平板或双平板橡胶密封,是国内运用较广的密封装置。在一般清水和含沙量较少的河流上,该密封效果尚好。但在含沙量较多的河流的电站上使用,由于磨损较大,寿命短,使用受到一定限制。端面弹簧密封(其结构如图11)除有密封作用外,又允许有较多磨损量能自行调节的优点,所以在国内得到广泛应用。该密封结构虽作过模型试验,但尚缺乏成熟的计算方法与经验,细部结构与选用

的工作参数各厂也不相同。据电站运行中反映,端面弹簧密封问题较多,漏水量较大,究其根源:密封块烧损,是造成大量漏水的原因之一。烧损的原因有:结构设计不合理,当机组运行工况发生变化时,向上作用的水压力,使密封块受力过大,因而烧损;密封块材料选择不当;密封块对转环的单位压力选取过高;弹簧质量欠佳,各弹簧软硬不一,使密封块局部受压过大等。

首先分析此类密封的结构。密封块对转环的PV值均在 $3.3\sim6.5$ 范围内。一般转速恒定,而P值可能随机组运行工况的改变而变化;另外它还随着密封润滑水压力而变化。如果润滑水压力恒定,再使图11中的 $D_1=D_2$ ,则作用在密封托

架上向上和向下的水压力相等。而目前国内许多机组密封在设计上都未注意这个问题，并往往设计成 $D_1$ 大于 $D_2$ ，这就增加了烧损的可能性。此外密封块材质的选取也十分重要。国内常用的密封材料有：橡胶、尼龙与炭精。弹簧质量的好坏也直接影响端面密封的工作质量或可靠性。弹簧硬度不一，将使密封块在圆周上受力不均。尼龙材料的导热性差，对单位压力较敏感，常因局部受力过大而烧损。烧损后形状不规则，高低不平，因而造成大量漏水。炭精密封块工况虽优于尼龙，但在含沙河水作用下磨损较快。此两种材料，由于硬度大，不能适应机组的摆动，漏水量相对比橡胶要大。目前最广泛应用的是中硬耐磨橡胶密封块，它易适应机组的摆动；对局部压力过大，也具有一定应变性能，在突然断水发生烧瓦时，也不会全面烧坏，待给水后，仍可继续使用。

弹簧力的不均，除使密封烧损而漏水外，还会使密封块托架发生歪斜、与密封支架卡死，失去调节作用，而造成大量漏水。所以，这种结构形式需要改进。

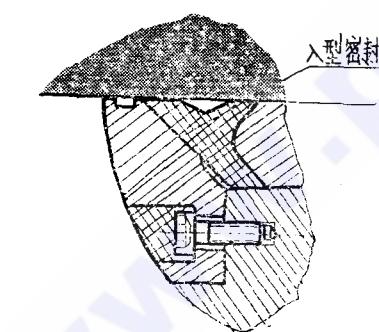
图12 水压密封

近年来，又研制了如图12所示的新型密封结构。

这种密封结构简单，兼有端面弹簧密封的优点，不磨轴，能自动调节。避免了托架与支架间的间隙漏水、弹簧力不均和易产生永久变形等缺点。经初步运行反映良好。个别电站在使用中也还存在一些问题，尚有待进一步考验和总结。
