# 试论渔子溪一级水轮机 泄水锥脱落及防止措施

陈 慷

(映秀湾发电厂)

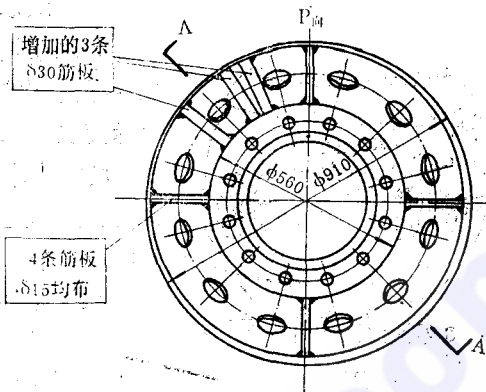
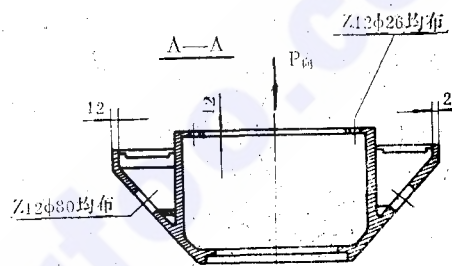
图3 泄水锥流态及装配

原设计为M24(A3)螺栓12个加弹簧垫圈联接。1974年和1977年泄水锥两次脱落后,我厂有关人员认为,该联接方式不能满足运行需要。此后大修时,将螺栓六角头点焊固定,并在锥体外圆止口间断焊接于转轮上冠上。这个办法一直沿用至今(图3)。

就水轮机泄水锥流场的水流而言, 有两个来源。一是来自转轮上腔的泄漏水流, 经上冠泄水孔进入泄水锥筋板隔腔, 再通过锥面泄水孔进入尾水管; 另一个是转轮上冠即叶片上根部的出流。这两路水流各有自己的流动规律和制约因素; 它们的汇合与干扰, 对泄水锥的受力和过流损坏产生重要的影响(图3)。

泄漏水流场是一个尚未完全弄清的问题。其泄水量与上冠泄水孔的布置圆直径、孔径、倾角、转轮上腔压力等条件有关。从实际观察上冠泄水孔损坏痕迹推断, 孔中泄漏水流是具有一定角转速 $\omega$ 的下向旋转水流(图3)。在隔腔壁上, 由于来流的压力脉动和速度变化, 形成交变的水压力。当隔腔不对称时, 会增加这种交变力的幅值和改变

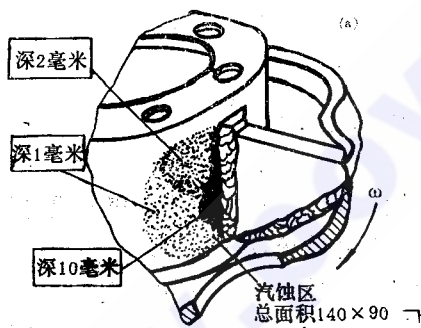
(a) 筋板焊缝附近的汽蚀破坏

要对一台特定泄水锥的实际流场进行精确分析, 在目前条件下还不大可能。原因是边界条件复杂, 流场参数难以测定; 而且局部结构不合理, 会使该处的水流紊动度增加, 造成附加的过流损坏, 同时也增加受力的复杂性。图4a和图4b所示的局部损坏, 就是例证。现试略去若干偶然出现的因素, 对流态进行宏观的简要分析。

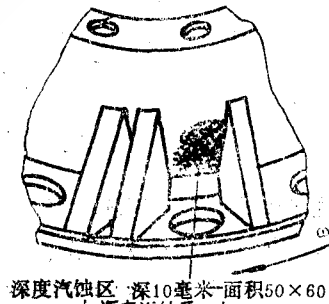
(b) 增加筋板后,在圆柱面上的形成汽蚀破坏

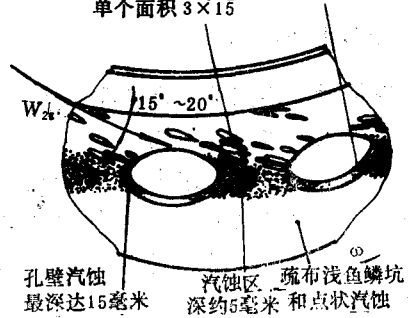
(d) 锥面过流损坏

本电站水轮机为高水头机组，转轮叶道中的流速较大；当水头为275米，出力为4万千瓦时，计算叶片上根部的相对流速 $W_{2g}$ 约为25米/秒。实践证明，这样大流速的含沙水流，当有流态干扰时，对普通碳结钢（例如ZG30）和低合金结构钢（例如20SiMn）的过流表面会产生较为严重的磨蚀损坏。这和我们在几个泄水锥锥面上观察到的损坏情况一致（图4d和图5）

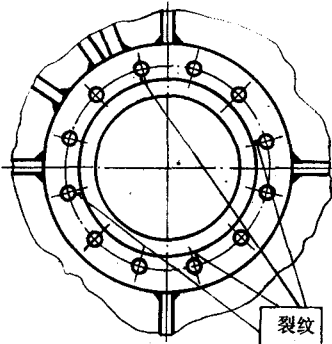
除去脱落时形成的碰撞损坏外, 泄水锥在脱落过程中的损坏, 归纳有三种情况: ①焊缝受振开裂; ②1号水锥联接法兰 $\phi 26$ 通孔内侧, 产生对称分布的四条穿透裂纹(图6)。这个现象, 虽然只在1号泄水锥上发现, 有偶然性(法兰厚度比原设计值少5毫米), 但也似乎反映出泄水隔腔中的水流作用力, 同泄水锥装配的可靠性存在问题; ③M24联接螺栓大部分脱落, 有些螺杆疲劳断裂, 个别的螺杆残留在转轮上冠螺孔中。

图6 联接法兰上, 有四个孔内侧出现穿透裂纹, 对称均布, 如图示
