# 陈村拱坝24坝块帷幕的监测与补强

邢林生 方榴声

(陈村水电站)

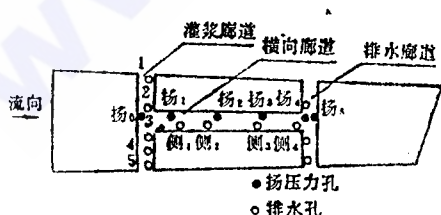
图2 24坝块观测孔布置

(见图2),上游第一道排水孔倾向下游,倾角约60°,下游第二道排水孔倾向上游,倾角约70°。第二阶段于1978年底,在坝体横向廊道内设侧向排水幕一道,倾向右岸山坡,以排除来自右坝头的岸坡地下水。为了监视坝基渗流,在横向廊道内布置了一排扬压力孔,孔深至基岩下0.5m左右,其中扬

位于幕前,为有压孔。

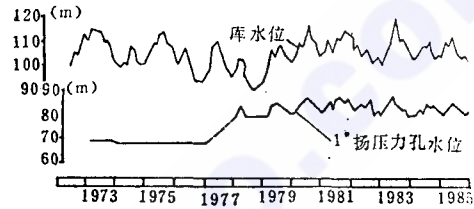
图3 24坝块幕后扬压力孔内  
水位过程线

陈村拱坝帷幕设计渗压水头为59m，幕前按全渗压水头计算，幕中渗压折减系数为0.5，幕后第一道排水幕处折减系数为0.25，其后按直线变化至坝趾。1973年至1976年，24坝块位于幕后第一道排水幕处的扬<sub>1</sub>孔内水位变化平缓，1977年，因相邻坝块基础施工干扰，24坝块各测孔停测一年，待1978年初恢复正常观测时，第一道排水幕各孔排水量情况正常，其中2号孔停测前后都呈滴水状态，但扬<sub>1</sub>孔内水位比停测前猛涨10m（见图3）。1978年底，横向廊道侧向排水幕形成，扬<sub>1</sub>孔内水位仍未下降，自此，扬<sub>1</sub>孔内水位基本上与库水位保持同步升降趋势，渗压折减系数始终为0.49左右，远远超过设计允许值。

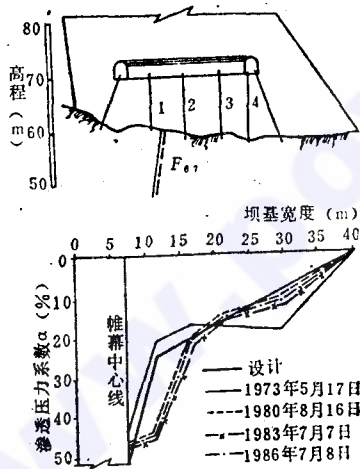
图4 24坝块渗压分布

55.96m，达设计渗压水头的94%~99%。四次渗压水头条件下，24坝块基础横向渗压分布如图4。从图4中可见，运行初期坝块后部渗压较高，1978年侧向排水幕形成后，有效地拦截了来自右岸的侧向地下渗流，对降低坝块后部渗透压力作用显著。1983年库水位是大坝投入运行后的最高水位，渗压水头达设计值的99%，实测24坝块基础渗透压力包络线偏离设计线也最远。

通过上述长系列观测资料的分析，可以初步断定，24坝块幕后扬<sub>1</sub>孔内水位大幅度上升的原因，是坝基帷幕已受损坏。

对上述试验观测成果的进一步分析,可以确定扬<sub>1</sub>孔内水位受扬<sub>0</sub>直接影响,说明扬<sub>0</sub>和扬<sub>1</sub>相对应的帷幕已受损坏;扬<sub>0</sub>、扬<sub>1</sub>穿入基岩仅0.5m左右,而两者之间连通管效应又异常显著,可知两孔之间渗径很短,渗漏通道就在坝基与帷幕的接触面附近。位于坝块中后部的扬压力孔和排水孔之所以不受扬<sub>0</sub>孔放水影响,是因为F<sub>67</sub>断层为相对不透水层(见图4),对来自上游方向的地下渗流有一定的阻滞作用,使得断层后部的测孔短时间内不受前面渗流状态改变的影响。

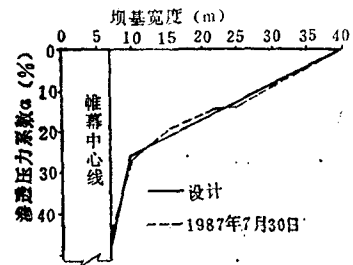
图5 补强处理后渗压分布

在灌最后一孔前进行的压水试验表明,帷幕的 $\omega$ 值已达 $0.0013 \text{ l}/\text{min}\cdot\text{m}\cdot\text{m}$ ,这表明再增强帷幕的抗渗能力已无必要。由于 $F_{6,7}$ 断层夹泥的阻水作用,即使透过帷幕的渗水量值很小,如果排水不畅,也会在帷幕与 $F_{6,7}$ 断层之间形成压力水囊,使渗压升高,致使扬<sub>1</sub>孔内水位不能降至设计标准,为此应增强排水幕的作用。初期对紧靠扬<sub>1</sub>孔的灌浆廊道内排<sub>2</sub>孔进行扫孔处理,排水效果无明显好转,遂决定在2号排水孔两侧适当位置新布置两个排水孔,倾角和深度与2号孔相同。这两个排水孔形成后,扬<sub>1</sub>孔内水位明显下降,渗压折减系数稳定在0.27左右。1987年7月30日,库水位达115.12 m,上下游水头差54.48 m,为设计渗压水头的92%,实测扬<sub>1</sub>孔渗压系数为0.268,整个坝块基础渗透压力与设计值相接近(见图5)。同时,实测24坝块灌浆廊道排水幕排水总量为 $1.28 \text{ l}/\text{min}$ ,其值很小,满足坝体安全运行要求。

24坝块帷幕补强是在水库蓄水运行时,渗压水头达50m的情况下进行的。在灌浆廊道主副帷幕线之间,以扬<sub>0</sub>、扬<sub>1</sub>对应部位为中心,向两侧各延伸3.6m左右的范围内,布设了5个垂直灌浆孔,孔底深入帷幕2m,对坝基与帷幕接触段进行补强灌浆。灌浆顺序为先两侧4个孔,最后中间孔。针对坝基存在动水压力这一特征,选用丙凝浆液作为补灌材料。在灌浆时,根据上游作用库水头选择足够的灌浆压力,并持续一段时间,以保证丙凝浆液形成一定的扩散半径,与原水泥帷幕结合成新的阻水帷幕。丙凝灌注结束后,原有各测孔内未发现其沉淀物。通过一段稳定时期的观测,扬<sub>1</sub>孔内水位有一定下降,渗压力折减系数降至0.38左右。
