安居水电厂灯泡贯流式 水轮发电机组的试运行

提 要 本文对安居水电厂2台灯泡贯流式水轮发电机组自投入试运行以来,出现的受油器壳体开裂、导叶接力器缸体和活塞拉伤、转轮桨叶传动拐臂连接销脱落、导叶外轴承座漏水、主轴工作密封漏水侵入水导轴承、锁锭装置固定螺钉剪断等故障的经过、原因分析及其处理办法进行了叙述。

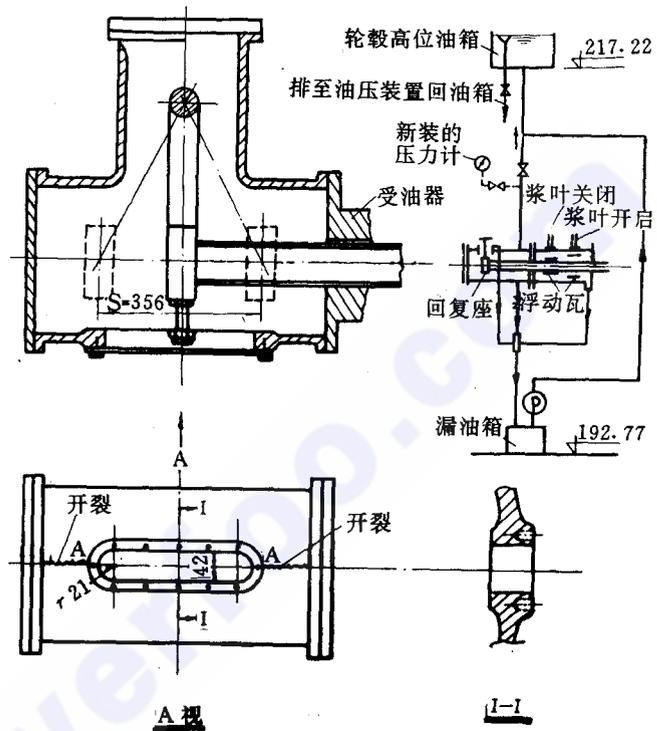
图1 回复座 单位:mm

1. 2[#]机在启动试运行阶段,由于高位油箱至回复座压力油管上的截止阀未打开,致使回复座壳体内油压升高造成开裂。

2. 1[#]机在启动后月余,回复座壳体又出现开裂。当时2[#]机处于停机修复中,为此将2[#]机的回复座拆下,装到1[#]机上,装好待启动时,回复座壳体再次开裂,而且回复座内的油压反冲至高位油箱,造成高位油箱大量溢油。这次拆除回复座后,微量向受油器给油,发现自浮动瓦间隙向外射油,拆下浮动瓦后,发现浮动瓦(ZChSnSb8-4 锡铋轴承合金)有电腐蚀痕迹(麻点),说明有轴电流通过。拆下浮动瓦,装上备用瓦,测得前浮动瓦间隙0.07mm,后浮动瓦间隙0.1mm,瓦背间隙0.5~1.0mm。再启动运行正常。为监视油压,在辅助运行层以上约1.2m处的油管上安装压力计,该压力计稳定于0.16MPa。

3. 回复座壳体三次开裂位置均于密封盖板长椭圆孔固定螺钉孔中心线上,说明该点是应力集中位置,见图1。

从上述看出，壳体开裂主要是由于油压升高应力最大集中所致。油压升高的油源主要来自前浮动瓦漏油。另外壳体开长椭圆孔，又在应力集中位置钻螺孔，使应力更加集中，上述计算 $K=5$ ，偏小。

在回复座油管上安装 DIF-L20K 单向阀，该阀控制油压在 0.3MPa 左右，防止回复座内油压升高。该压力的确定还应考虑到转轮体和泄水锥。高位油箱至回复座的油管上安装压力计，以便经常监视其油压。

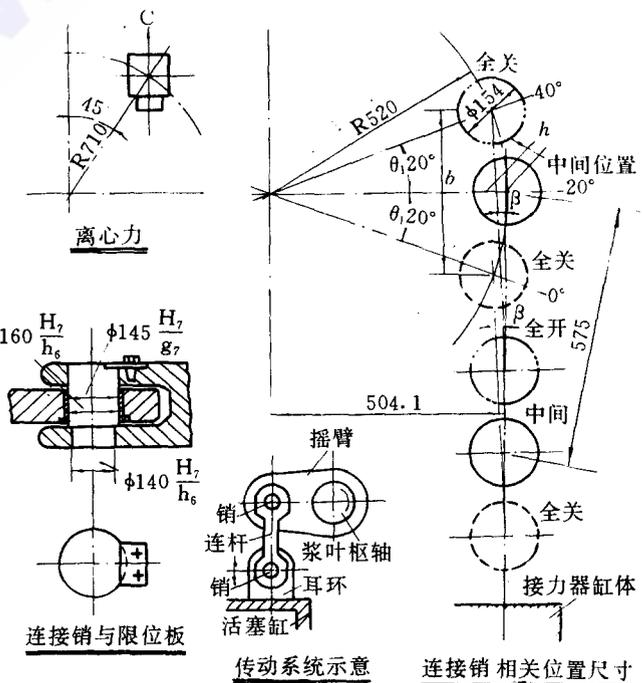
图 2 桨叶传动机构图 单位:mm

连杆连接销限位板的 8 只螺钉 (M 12) 全部被剪断, 被剪断的螺钉头部脱落, 一根销轴脱落。限位板的螺钉孔有的被挤压成椭圆状。

自操作机构连杆与摇臂和缸体耳环连接销在全开与全关的相关尺寸和上述计算中分析得出: 柴叶在全行程过程中摇臂与连杆的连接销和接力器缸体耳环与连杆的连接销都有旋转可能; 但摇臂的连接销弧形拱高及摩擦力矩的控制必将产生旋转。接力器缸耳环与连杆的连接销, 由于基本上处于直线往复运动, 即便旋转, 其转动量微小。连接销一产生旋转, 从上述计算中看出, 固定螺钉定被剪断。打开转轮体检查时发现摇臂与连杆的连接销铜套有一半发黑, 说明它已受强力挤压。

将连接销月牙限位槽改成圆环槽, 使限位板不限制销的旋转, 只限销轴在旋转离心力作用下不脱出。如此, 限位板不受扭切力作用, 固定螺钉也不会被剪断。

建议今后对此类连接销的限位采用环形限位板, 销轴加工成环形槽, 让销轴自由旋转, 但配合精度上要严格保证。

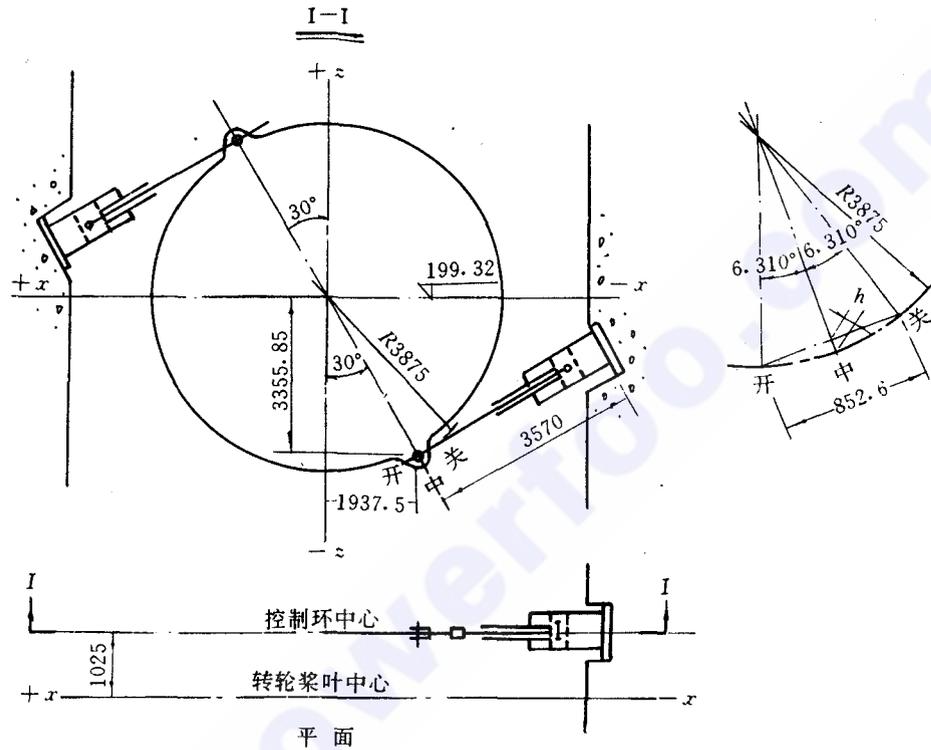
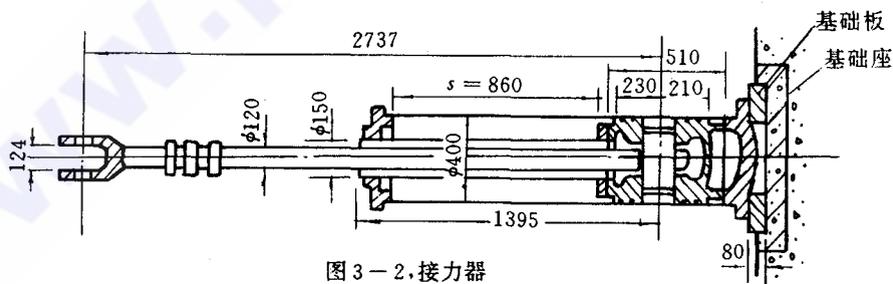
图 3 接力器结构布置图 单位: mm

下接力器进行解体,抽出活塞发现位于接力器活塞下半周近 210°范围内缸体与活塞均出现拉伤。缸体拉伤长度为活塞全行程,活塞位于活塞环段上。伤痕为连续沟槽状,最大深度达 5mm,平均深度 2~3mm。已无法修复,由制造厂重新加工,处理完毕后,1992 年 1 月 13 日晨启动。

2. 1992 年 6 月初 1[#]机安装完毕,在试运行前试转过程中,调速器处于手动状态下运行不稳定;接力器每隔 20s 抽动一次,抽动行程 50mm。手动调整过程中,忽然发现接力器活塞出现卡死现象,无论开、关均不动作。随即强行停机,关闭尾水管出口的事故闸门和流道进口的检修闸门。在拆卸活塞推拉杆与控制环连接销时,呈现严重卡死,用槌敲击,丝毫不动,最后加链式起重机,两者并施,才将该销拔出,将接力器整体吊至安装间,用型钢将缸体固牢,用桥式起重机向外拉活塞也拉不出来,经较长时间拉和槌击,才将活塞拉出。拉出后,看到与 2[#]机类似的拉伤情况,位置在靠下游侧(自端盖看第二象限),而且在全关位置缸体有冲坑和突台,坑深达 5mm。滑痕自关闭腔向开启腔加深,其伤痕以水平中心线为基准,中心线以上约 20°。中心线以下约 70°范围,无法修复,重新制作加工,安装完毕后于 6 月 16 日启动。

接力器为直缸式,即以活塞连接销为中心,推拉杆叉头随控制环耳环作弧线运动时,可以上、下摆动,活塞与缸体呈平行滑动。但当控制环连接销与活塞连接销两者不相互平行;或在水平方向两销中心点有偏移,不在同一平面时,接力器活塞就会产生倾斜。活塞在倾斜力作用下,对缸体产生类似切削的作用。

从对相关几何尺寸分析得出,当活塞连接销扭转不平行于控制环连接销时,耳环连接销作开、关弧线运动时,活塞端部受倾斜力的作用就会对缸体产生破坏作用。两者材料相同(ZG230-450),在相互切削挤压下,金相组织遭破坏成块状剥离;被剥离的金属块又参与挤压摩擦之中,扩大破损面,造成大面积破损,这是 2[#]机接力器拉伤的原因。

1[#]机破损面积较 2[#]机小,但深度却比 2[#]机深,被剥离的金属块也大于 2[#]机。而且在全关位置缸体被冲撞挤压成突台,说明除与 2[#]机相同的原因外,在水平方向也有偏移。

1. 灯泡贯流式水轮机接力器应采用摇摆式。在接力器与基础板及控制环连接点宜装置球面轴承。

2. 减小活塞长度,减小活塞长度与直径的比值。安居活塞长度为 510mm,活塞直径 $\phi 400\text{mm}$,比值 1.275。

3. 改进推拉结构,提高计算与加工精度,宜作成整根推拉杆,取消调节销锭螺帽。

4. 改进机座结构,取消填充混凝土,应提高机座安装精度。

5. 接入接力器的油管末端一段,宜用高压耐油软管,以适应接力器的摆动。

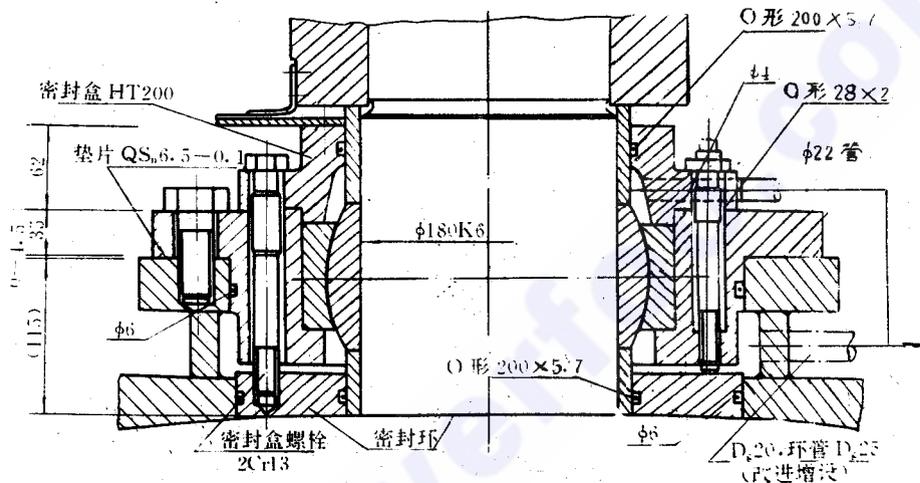
图4 导叶上轴承结构 单位:mm

但2#机充水时就发现外轴承座漏水,其主要部位在密封盒法兰,排水总管接头处也有漏水。为投入试运行,暂设接漏槽,估计漏水量大于5l/s。

2#机处于发电工况,为此在1#机安装时提出改进措施。由于密封盒法兰处漏水,该处装有密封圈,又漏水量随充水压力增大而增加,说明外轴承内部水压基本上与上下游水位平衡;为此,在漏水起始段设置排水泄压装置。因此提出在外轴承基座上加排水管的办法,征得厂家和安装队同意后写出通知。在各导叶外轴承座法兰中部最低点开孔,安装 $D_s 20$ mm短管,然后外接 $D_s 25$ mm环管,排至集水井;短管与环管可采用丝扣三通连接。1#机经如此改进后,充水和运行后证实,滴水不漏,改进成功。2#机因工程量大迄今还未改进。

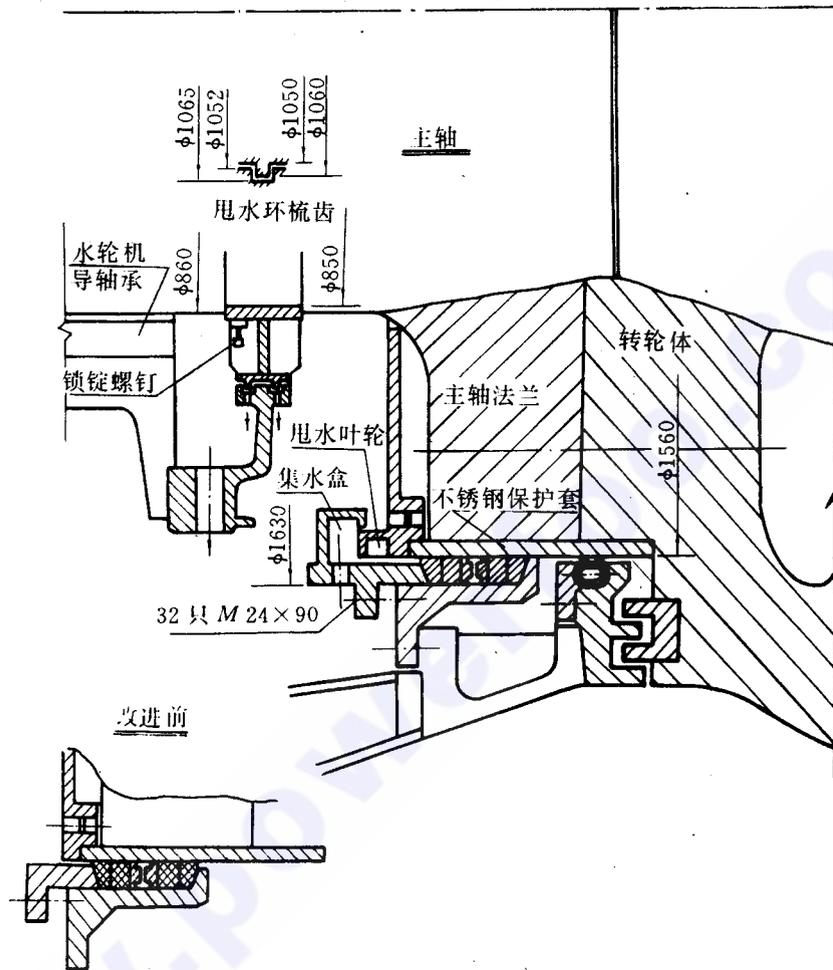
图 5 主轴工作,检修密封图 单位:mm

2[#]机运行一段时间后,在运行中发现轴承回油箱油位上升。对各部位观察查明是主轴工作密封大量漏水侵入所致。继续运行后润滑油已呈现乳化,但轴承瓦温正常,直至因它故障停机。按常规润滑油进水瓦温会上升,甚至于发生烧瓦事故,这里瓦温未因润滑油进水乳化而升高的现象。

柔性石墨经检查确认质量欠佳,石墨只表面一层,比例太少,出现脱落现象。在 2[#]机首次启动时,由于卡兰压紧而产生大量冒烟现象,经放松卡兰紧度漏水量增大,估计达 100l/min,远大于 20l/min。

工作密封漏水侵入水轮机导轴承有二条途径:(1),漏水喷射入轴承甩水环梳齿而侵入;(2)漏水落至主轴表面,沿轴面经甩水环内套与主轴之间的缝隙侵入。在停机时,后者可能性较大。

查明系主轴工作密封漏水侵入原因后,经研究采用设甩水叶轮和集水盒措施。主轴工作密封的漏水,经甩水叶轮甩出进入集水盒,集水盒收集后,经排水管排至集水井,改进后效果较好,见图 5。

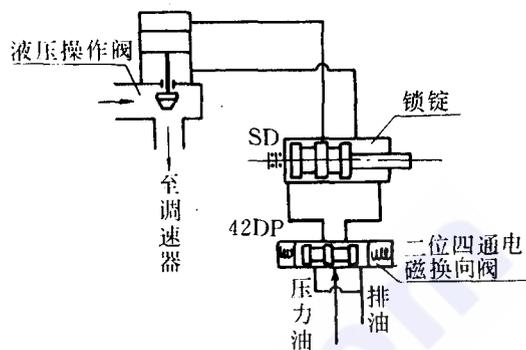
图 6—1 锁锭控制系统

锁锭装置活塞为三环式,中间环有密封,其两侧端环外圆四周开有节流槽。因此,在活塞到达全行程位置前,压力油亦同时经节流槽流进端环与中间环的环形空腔,并进入液压操作阀的开启腔;锁锭轴还未退出轴孔,主配压阀已动作,控制环已转动。如此,锁锭装置基座的固定螺钉被剪断。

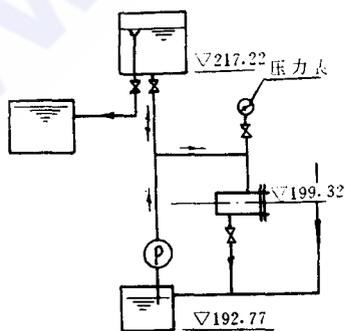
图 7—1 原系统

自操作系统各部件的漏油与排油以及回复座的排油均排至漏油箱,因此漏油量较大。回复座高程 199.32m,高位油箱安装高程 217.22m,漏油箱安装在 192.77m 高程。漏油泵打油首先进入回复座,致使回复座内油压与漏油泵油压接近;现回复座装上了单向泄油阀,控制油压 0.3~0.35MPa,该油又排回漏油箱,造成循环。因此,漏油箱容积和漏油泵容量都嫌偏小;故将漏油箱容积加大到 0.7m^3 ,漏油泵输油量加大到 $75\text{l}/\text{min}$,并改为直连式。高位油箱容积也增大到 2m^3 。此办法并不能根本解决问题。为此,将漏油泵向高位油箱的输油管与回复座给油管分开,各行其道。如图 7—2,如此解决了漏油箱、回复座、高位油箱互通和相互干扰的缺陷,轮毂的恒压油不受漏油泵打油的影响。
