# 龚嘴水电站活动导叶修复技术

刘全保

(龚嘴水力发电总厂, 四川乐山, 614900)

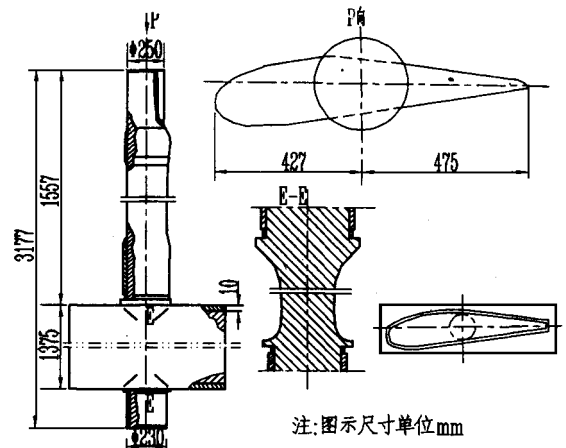
导叶加工示意图

水库经8年左右运行即淤满, 机组进水口前呈漏斗型进水, 水流速加大, 再加上近十几年水库上游林区大量伐木, 垦荒, 修建工厂, 使水库的泥沙特性更趋恶劣。水轮机整个过水系统受到泥沙的严重磨损, 其中最为严重的就是活动导叶。龚嘴电站活动导叶由东方电机厂制造, 材料为ZG20MnSi, 上中下三轴套为尼龙1010。从80年代初开始由于导叶严重磨损, 导叶厚度减少40 mm左右, 且不规则, 导叶下轴颈偏磨达10 mm以上, 从而引发了导叶关闭不严, 启动工作闸门时难以充水平压, 甚至根本提不起工作闸门, 曾数次为了提工作闸门而采用将导水叶间缝隙塞棉絮的办法, 1992年因塞棉絮上下联络不周, 误开工作闸门充水阀, 淹死职工一名, 产生了极其严重的后果。更为严重的是在汛期机组大发电之时, 因水力机械事故自动关闭工作门后, 工作闸门难以提起, 要想提起工作闸门就必须关闭尾水部门, 抽干积水后进入蜗壳导叶处, 将其缝隙用棉絮塞满, 然后再提尾水闸门, 再对压力钢管蜗壳充水平压后才能提起

经过反复研究, 同东方电机厂有关技术人员一起攻关, 提出了活动导水叶修复方案, 即上中下三轴颈镶10 mm厚的不锈钢钢套, 导叶本体外侧加焊不锈钢钢板, 具体修复技术方案如图所示。

(1) 导叶体过流表面及上下端面, 全部镶焊不锈钢板, 其材质为OCr13Ni6Mo, 并施加塞焊以保证与

母体贴合牢固、严密,不得有空壳现象,不锈钢加工后厚度应不小于5 mm,不大于8 mm,修复时应特别注意保证导叶出水边刚度要求,过流表面型线符合原设计要求,尺寸用样板检查满足要求。

(2) 导叶中,下轴颈磨损修复采取镶1Cr18Ni9Ti不锈钢套。镶套壁厚加工后应保证:下轴颈为5 mm厚,中轴颈为4 mm厚,镶套后应保证导叶轴颈在运行使用中的强度要求。

(3) 导叶进出水边密封啮合面的尺寸符合图纸要求,且与导叶体圆滑过渡。

(4) 导叶进出水边密封面加工,必须保证其导叶关闭时密封面接触良好。

(5) 保证导叶体镶焊加工后,导叶拐臂处轴颈不得变形,导叶上、中、下轴颈的同心度,导叶体端面与导叶轴心线的垂直度要求,符合原图纸要求。
