宝珠寺电站6号坝段裂缝用环氧材料灌浆的商榷

摘 要 6号坝段大体积混凝土中产生的裂缝,缝宽小于0.2 mm以下,采用环氧灌浆处理,在技术上尚存在一些没有解决的问题,根据该坝段裂缝特性应选用超细水泥材料灌浆会达到较好的效果。长期暴露外部的裂缝缝面应做临时保护以防止泥沙杂质充填影响后期处理质量。

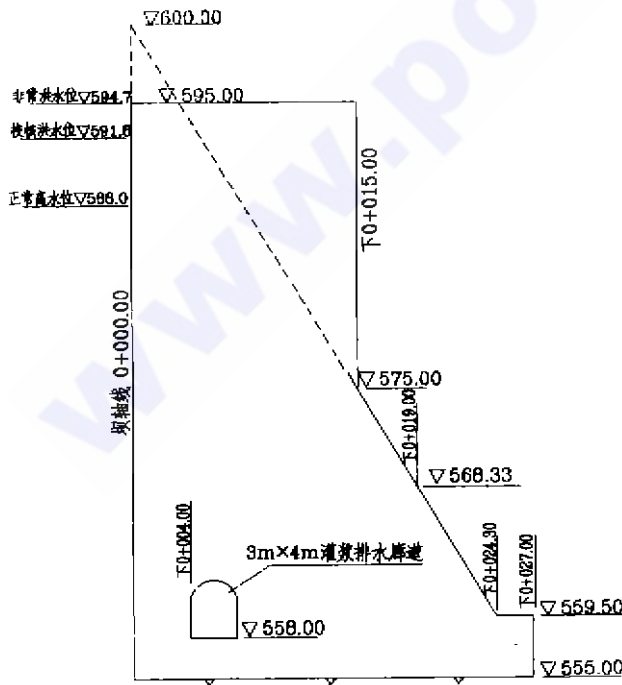
图1 5号、6号坝段横剖面图

6号挡水坝段位于右岸建基面设计高程为▽550.0 m,坝高40 m,坝体断面见图1。坝基岩层主要为奥陶系O₂⁴层钙质粉砂岩及O₃层龟裂纹灰岩。由于基础面岩层开挖起伏差较大,混凝土层厚

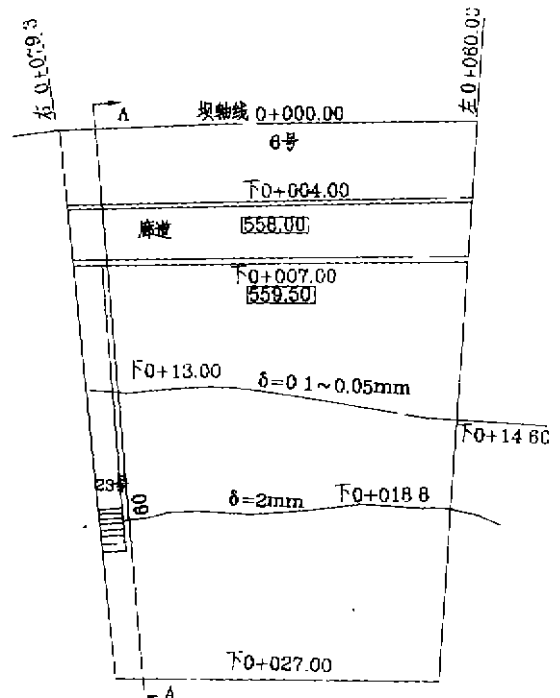
图2 6号坝段混凝土裂缝分布图

4.5~5.2 m,已浇筑高程▽559.5 m。在此层发现混凝土裂缝后,进行了调查研究,从混凝土浇筑时间、施工方法、混凝土配合比、强度资料分析及计算结果认为混凝土产生裂缝主要系混凝土温度应力过大所造成的。为了查清裂缝的发育性状,沿缝布置6个φ171 mm检查孔。查明坝体▽559.5 m高程以下有两条裂缝大体平行坝轴线方向。第一条位于坝体桩

号下0+013.0 m,缝宽0.1 mm,裂缝基本垂直向下延伸;第二条裂缝位于坝体桩号下0+019.0 m附近,缝宽约2 mm,两条裂缝分布参见图2及图3。根据检查孔揭示,裂缝均贯穿整个混凝土层至基岩面;经有限元计算分析,坝基础面产生应力集中,对坝体安全不利。为此对6号坝段进行加固,以达到满足大坝稳定安全的要求。

根据西北勘测设计研究院提出的处理方案:对桩号下0+013.0 m裂缝由于宽度仅0.1 mm左右,普通水泥灌浆难以奏效,又因裂缝是受张拉开状态(据有限元计算成果),故对该缝采用改性环氧材料灌浆。对桩号下0+019.00 m的裂缝,其缝宽约2 mm,由于裂缝宽度相对较大,可灌性好,可以采用水泥灌浆,能使坝体形成整体。配合灌浆处理,还采取了锚筋柱加固和层面铺设并缝钢筋等处理措施。
