# 龚嘴电站转轮引水盖板开裂处理

刘福坤

(龚嘴水力发电总厂,四川乐山,614900)

**摘要** 以龚嘴水电站5号机组水轮机转轮减压装置引水盖板多次开裂处理为实例,以点代面分析、总结出适用于龚嘴水电站及大型混流式水轮机转轮引水盖板开裂处理的成功经验。

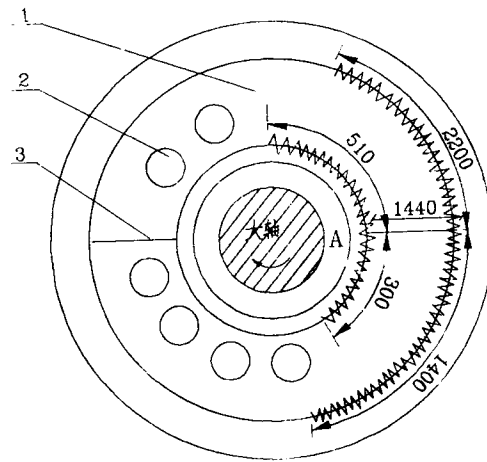
图2 1980年12月5F大修引水盖板裂纹示意图

5F在1980年9月满负荷运行中,发现水轮机水导摆度达0.70 mm。经限负荷至6.5万kW以下运行;经小修、调整水导瓦隙后,摆度减为0.25 mm。1980年12月,5F大修时才发现水导摆度增大的原因为转轮引水盖板开裂所致。大修中发现转轮引水盖板裂纹如图2。说明在安装中引水盖板一侧1440 mm(半径方向)组合缝未施焊,从而造成引水盖板产生裂纹4条,A处两盖板端部错牙5 mm,张口约5 mm,厂家施焊的内侧圆周焊缝开裂810 mm,内侧垂直组合焊缝裂开400 mm,外侧圆周焊缝裂开3600 mm。此次处理的方法为:拆除水车室所有部件,将顶盖用螺旋千斤顶顶起约390 mm高,然后进行补焊,共补焊焊缝长6250 mm。此方法工作量大,且顶起高度不够高,施焊场地狭窄,难保焊接质量。

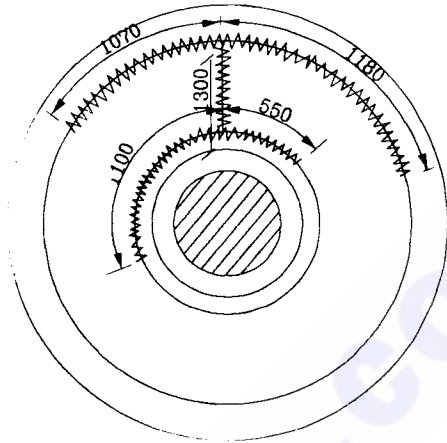
图 3 1993 年 4 月 5F 抢修引水盖板裂纹示意图

顶盖顶起后,检查发现引水盖板损坏严重,焊缝开裂情况如图 3 所示。除上次扩修(1991~1992 年度)补焊过的部分基本完好外,其它部分几乎完全裂开。外侧圆周焊缝裂开 2 250 mm,内侧圆周焊缝裂开 1 650 mm,径向焊缝全部裂开,且上翘错牙 20 mm(原径向焊缝未割坡口)。

分析损坏的主要原因是:转轮引水盖板在下料配制时,焊缝处未割坡口或坡口开得很小,焊透深度不足钢板的一半,经过一定时间运转后逐步开裂。

(1)对径向焊缝压平,割坡口焊接。采用焊前预热,分小段焊,并用大锤边焊边锤击,焊后再加热、锤击,消除内应力。采用 507 焊条施焊。

(2)外圆裂缝补镶两块钢板。其中钢板厚度为  $\delta 16$  mm,外径为  $\Phi 5\ 000$  mm,内径为  $\Phi 4\ 700$  mm,宽度分别为 150 mm、120 mm。内圆裂纹割坡口后焊接。

(3)在保护罩上,对称加焊 200 mm $\times$ 50 mm $\times$

25 mm 的钢板共 4 块作支撑筋。

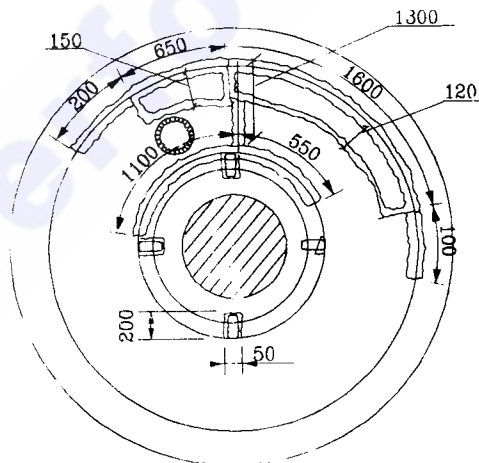
图 4 1993 年 4 月 5F 抢修引水盖板裂纹处理结果示意图

5 号机此次抢修从 1993 年 4 月 21 日停机检查,于 1993 年 5 月 8 日处理完毕并网发电,历时 17 d。处理结果见图 4。
