宝珠寺水电厂转子过电压保护改造

摘要: 通过对我厂大功率可控硅自并励磁系统原转子过电压保护装置存在隐患的分析, 有针对性地进行了改造, 在电路设计上解决了氧化锌阀片老化的问题, 通过尖峰吸收器和非全相保护器的应用, 使过电压保护更加安全可靠, 过压保护更加完整。

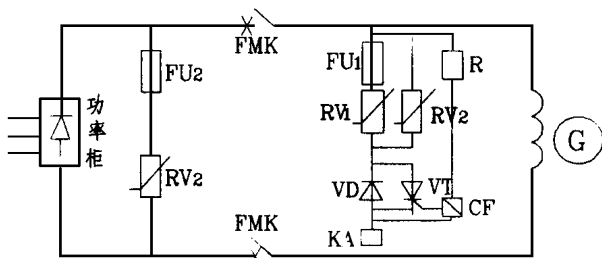
图1 灭磁及转子过电压保护原理图

压敏电阻RV2作为灭磁开关开断时整流电源侧的过电压保护,压敏电阻RV1和RV3作为转子正反过电压和灭磁过电压保护。RV1正向过电压保护动作值为2400V,反向过电压动作值为1950V。灭磁过电压由RV3承担,动作值为2100V。电流继电器KA用作灭磁和正反过电压显示。在设计上,RV1和RV3配合,作为正反向过电压和灭磁保护之用,氧化锌阀片总的容量为2.3MJ。从设计原则上看:考虑到转子绝缘的保护裕量,过电压限制在2400V~2100V之间,所以,氧化锌阀片的残压定为:RV1, $U_{残}=2400V, U_{10mA}=1540V, 1.6U_{10mA}=2460V$;RV2, $U_{残}=2100V, U_{10mA}=1900V$ 。由于氧化锌阀片的老化寿命要求,长期工作持续运行电压的最大值 $U_c=2U_{线}=1.414 \times 850V=1202V$,应小于 U_{10mA} 电压的70% ($U_{线}$ 为励磁变低压侧线电压)。对于RV1: $70\%U_{10mA}=70\% \times 1540V=1078V < 1202V$;RV2: $70\%U_{10mA}=70\% \times 1900V=1330V > 1202V$ 。因此,RV1不能满足

图1所示的保护电路和参数是能够满足转子灭磁和出现突发性正反过电压保护要求的。但是,它作为转子过电压保护是不完全的。只要经过实测和分析就可知道,由于可控硅换相尖峰过电压的存在,原电路是不能满足氧化锌阀片老化寿命要求的,不能防止转子绝缘的老化;其阀片的能量设计也未考虑通过气隙传递过来的其它能量;其电流互感器KA在电路中所处的位置,也存在事故隐患;氧化锌阀片RV2实际上起不到什么作用。分述如下:

(4) 氧化锌阀片 RV 2 作为电源侧的过电压保护, $U_{10mA} = 2 700 V$,保护电压 $U_{残} = 1.6U_{10mA} = 1.6 \times 2 700 V = 4 320 V$,因而起不到保护功率柜中正反耐压为 4 200 V 的可控硅的作用;也抑制不了换相尖峰电压。

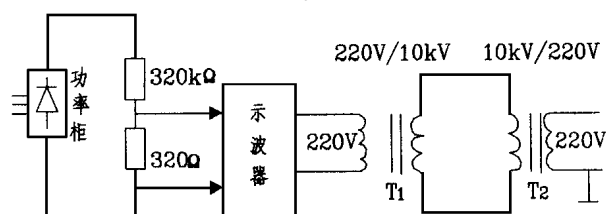
图 2 测试线路图

图2中分压器、示波器、隔离变压器T1、T2在测试时全部用绝缘垫悬浮起来。分压器的分压比: $320k\Omega/320\Omega=1000/1$,直接加200V标准电压于示波器5V档上,200V电压升起2格,若经分压器

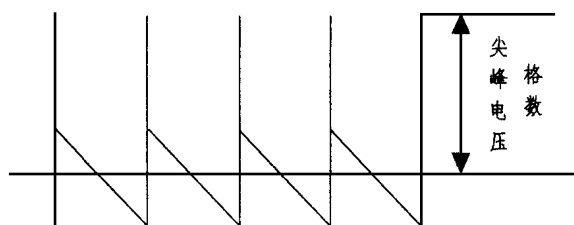
图 3 阳极尖峰电压波形图

通过实测,我厂 1~4 号机组的可控硅换相尖峰过电压在 2 390 V ~ 2 600 V 之间。

根据实测结果分析,当电源出现连续尖峰过电压 U_c 超过 1 890 V 时,原保护装置无法保护,保护不保护超出保护值的连续工作电压,这是过电压保护的原则。对于氧化锌阀片 RV 2,当 U_c 超过 1 890 V 时,其荷电率大于 70%,因而不能满足老化寿命的要求。对于氧化锌阀片 RV 1 和 RV 3,其荷电率远大于 70%,由于其有可控硅跨接器的保护,看似可以满足运行要求,但是,当尖峰电压超过跨接器的运行电压 2 400 V 时,跨接器将连续动作。实际上连续尖峰电压加在了阀片上,阀片承受不了;跨接器连续动作,为什么又没有过电压显示呢?这是因为尖峰过电压每个尖峰只有几个微秒,而电流继电器动作至少要几个毫秒。由以上分析可见,原电路是不能满足氧化锌阀片的老化寿命要求的,不能防止转子绝缘的老化,因此,我们不能让这种情况长期存在。

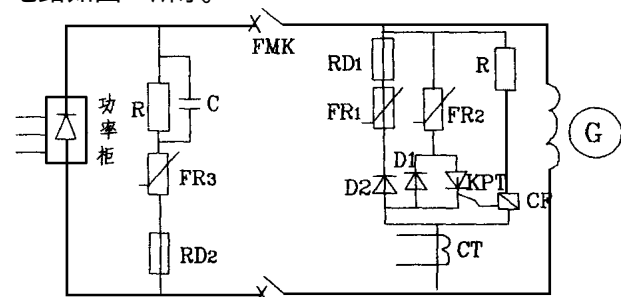
图 4 4 号机组转子过电压保护改造后的电路图

(4) 改造后经试验检验表明,灭磁保护动作可靠,阳极换相尖峰过电压已限制在 1700V 以下,可以说,此次改造是成功的。

(1) 转子灭磁及反向过电压保护由氧化锌阀片 FR 1、RD 1、D 2 组成。

阀片总数为 220 片,4 串 55 并,总的容量为 2.2 MJ,并与非全相保护装置配合,将灭磁残压定为 $U_{残1} = U_{残2}/1.5 = 2 100/1.5 = 1 400 V$ 。

(2) 取消原过压保护电阻 RV 3,增设由 FR 2、D 1、KPT、R、CF 组成正反向过压、非全相运行及大

滑差异步运行过压保护器,并将FR2的残压定为 $U_{残2}=2100\text{V}$ 。因为 $U_{残2}$ 小于 2500V ,可以有效地保护转子绝缘安全,同时确保正反向过电压、非全相及大滑差运行工况出现时,保护可靠动作。

(3) 取消原过压保护RV2,增设尖峰吸收器SPA(由FR3、R、C组成),每个功率柜1只,共3只。SPA的压敏电阻FR3, $U_{10\text{mA}}=1120\text{V}$, $U_{残3}=1680\text{V}$ 。SPA将尖峰率降到1.5倍以下。

(4) 取消原转子回路的电流继电器,变更为CT,型号为LMZ-05,这样就能有效地防止一次高电压串入二次操作回路。

(1) 由图4可见,在发电机正常运行的情况下,非全相及大滑差异步运行保护器处于开路状态,仅有极小的(微安级)漏电流,在转子灭磁工况下,因保护器导通电压高于灭磁氧化锌电阻导通电压,故不参与灭磁过程,不吸收灭磁能量。当出现非全相及大滑差异步运行而产生剧烈正反向过电压时,保护器内部的氧化锌电阻阀片导通而将发电机转子绕组的电压限制在安全范围内。随着保护器吸收能量的增加和温度的升高,保护器导通电压迅速下降,低于灭磁氧化锌电阻导通电压,并使其退出工作。由于非全相及异步运行时转子电流近似恒流,只要降低了保护器电压即降低了输入保护器的功率,随着时间的增加,保护器电压不断降低,直至形成几乎短路的电流通路,使输入功率不断降低直至为零。这样就能始终确保在故障情况下流经保护器的电流在转子中产生抵消定子反转磁场的相反磁场,可靠地起到保护转子绝缘和FR2的作用。保护器在结构上采取了防潮密封及防爆措施,运行安全可靠。

(2) 由图4可见,电源侧增加了C、R和FR3,形

成了尖峰过电压吸收支路,该支路将产生尖峰过电压的磁场能量由C吸收,再在尖峰过电压的间隙中转化成电阻R上的热量耗散掉,而不由阀片限制。FR3, $U_{10\text{mA}}=1120\text{V}$, $U_{残3}=1680\text{V}$,其荷电率大于1,超出了阀片老化寿命的要求0.70很多,阀片运行有危险。但是,可控硅整流柜产生换相尖峰过电压是必然的,而从制造角度而言不易消除它,但又因FR1和FR2担任灭磁和非全相保护的任务,从保护原则上说也不能吸收尖峰过电压,转子绝缘和整流柜的安全又必须保护,所以,只有让FR3超负荷运行来消除尖峰过电压对其他设备的危害,即使自身运行一段时间受到毁坏也是值得的。为了延长运行时间,减少毁坏时对其它设备的危害以及缩短毁坏后的更换期,保护整流柜的安全,要作到FR3加强散热,在支路上装设较小直径的熔断器,以及加大整流桥电阻的吸收功率。为加强吸收尖峰过电压的效果,将FR3支路移入整流柜内,可使线路电感尽可能减少。采用以上措施后可以使FR3退出后机组仍可运行一段时间,直到FR3更换。FR3的毁坏不能认为是设备故障,而是一种保护方法。
