龚嘴水库泥沙淤积与水轮机磨损

黄国辉

(龚嘴水力发电总厂, 四川乐山 614900)

摘要:分析了龚嘴水库的运用与泥沙淤积发展情况,介绍了在检修中观测到的水轮机磨损情况并分析了原因,阐述了综合治理水轮机磨损损坏的对策与措施。

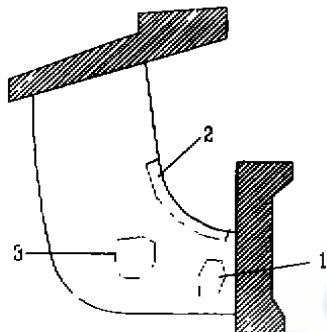
图1 轮叶磨蚀区域示意图

在1985年底3号机大修中发现:仅叶片在一个大修周期内(3年),出现大面积磨蚀沟槽,14个叶片磨蚀损坏的总面积达10.42 m²,气蚀指数上升为 0.7094×10^{-4} mm/h,这与清水期气蚀面积0.07~1.85 m²、气蚀指数 $0.0022 \times 10^{-4} \sim 0.1515 \times 10^{-4}$ mm/h相比,增大了约10倍。由此可见,粗沙过机的磨蚀损坏威力日趋明显。

又如1987年12月,在5号机大修中发现:叶片在一个大修周期内(3年),仅13号叶片区域1的磨蚀面积就达0.315 m²(相当于清水期14个叶片在一个大修周期内的气蚀总面积),5号叶片区域2的磨蚀面积达0.048 m²,8号叶片区域3的磨蚀面积达0.028 m²,最大磨蚀深度在8号叶片区域3处竟达25 mm,在5号叶片区域1处达24 mm,叶片出水边的磨蚀面积高达0.39 m²,呈明显蜂窝状和面积沟槽状,沟槽长达400 mm,沟深在10~30 mm之间,厚约20~30 mm的1号叶片出水边被磨成了锯齿形。

根据以上资料证明水轮机的磨蚀现象为:在叶片正面或背面的磨损、气蚀区出现鱼鳞坑,在鱼鳞坑的始端往往出现垂直叶片表面的气蚀针孔,有针孔的地方必有鱼鳞坑。这种情况说明:当叶片的表面受磨损而形成鱼鳞坑时,则易形成脱流而产生气蚀;当气蚀严重发展时,针孔则联成一片而形成蜂窝状,促使磨损加剧。所以,磨损与气蚀是互为先导、相互促进的。并且,从鱼鳞坑排列的形态来看,其排列方向基本上与过流部件水流方向一致,鱼鳞坑的大小、密度也有一定规律,与过机水流的含沙量、泥沙颗粒的粗细有着密切关系。这又说明鱼鳞坑是叶片上层流附面层波动的烙印,而附面层波动时,伴随波动的泥沙磨蚀金属,从而产生更为严重的鱼鳞坑和大面积的沟槽。所以,鱼鳞坑和大面积沟槽是水流与泥沙相互作用的产物。

(3)加强水轮机抗磨技术的研究。1987年以来,采用堆焊不锈钢打磨为主,辅以角落镶边技术和涂抹环氧抗磨材料技术,已起到明显效果。建议进一步与科研单位合作研究优化抗磨材料和施工技术。

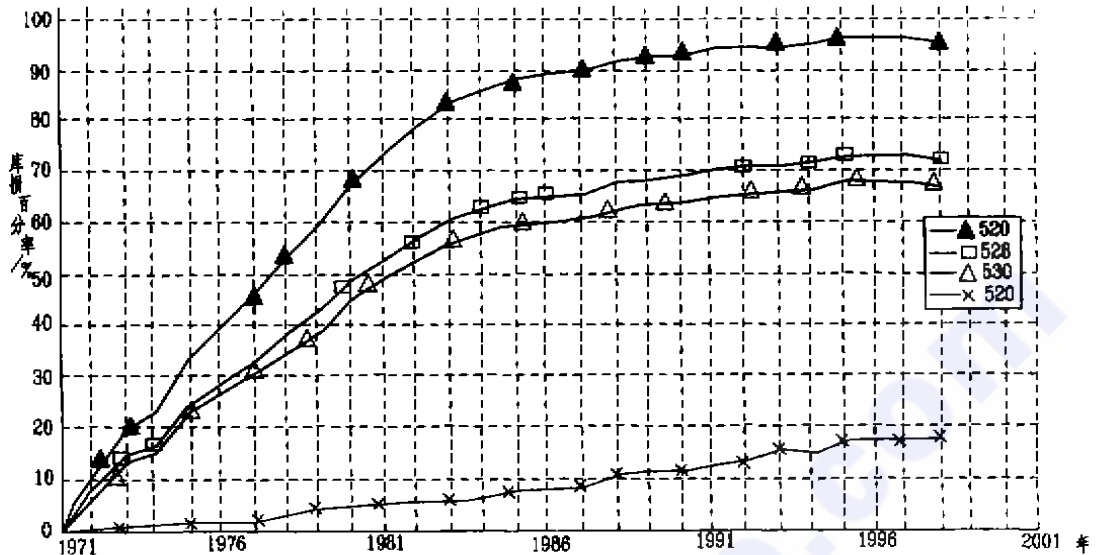
图2 龚库逐年库容损失百分率曲线图

(2)对水库调节性能有影响。目前,沉沙库容已基本淤满,汛期河槽完全失去沉沙、调沙作用,近似天然河道,水库调节库容仅剩0.854亿m³,根据发展趋势,淤积还将主要侵占调节库容(见表4、图2),将大大降低水库调节性能,减少发电效益。
