铜街子电站 11F 机组振动处理

何 睿

(龚嘴水力发电总厂, 四川 乐山 614900)

摘 要:铜街子电站 11F 机组自 1992 年 9 月下旬启动运行以来, 机组在给励磁及带负荷后各部位(主要是发电机)的摆度、振动值产生跃变, 机组摆度严重超标。经 3 次“运行稳定性”试验, 确定主要问题如下: ①上导轴瓦抱不住轴; ②发电机磁力不平衡。1999 年初, 铜街子电站 11F 机组吊出发电机转子, 对发电机、联轴螺栓和推力轴承进行了试验、处理, 发现: 转子磁极松动产生的“二次间隙”是造成发电机动态气隙不均的主要原因。处理后机组各部振动合格。

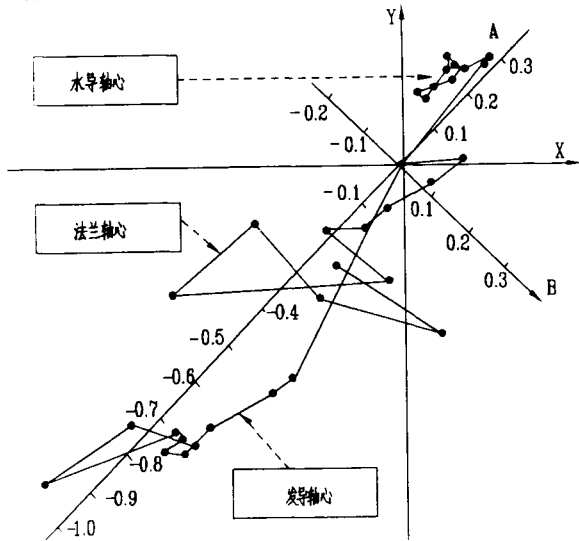
图 1 机组轴系轴心平均轨迹图

根据轴系轴心轨迹平均位置测量数据, 绘出轴系轴心轨迹平均位置图见图 1。从该图分析, 机组启动后上导轴心偏移到第三象限, 远大于水导处轴心的偏移量。机组轴线在水力和不平衡磁力的综合作用下, 向一、三象限倾斜, 且上导瓦已松, 瓦隙过大, 加剧了机组转动中心的倾斜和漂移。

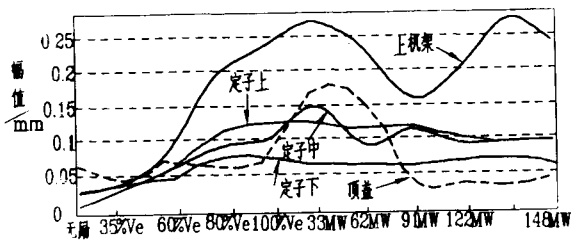
图 2 上机架定子等振动通频幅值与运行工况的关系图

由试验数据及上面的曲线分析,振动的优势频率为机组的转频,机组从“无励→递升加压→递升加负荷”的过程中,各部位特别是发电机的振动迅速加剧,且随负荷的变化机组振动相位角也相应改变,说明振动与发电机电磁不平衡有直接关系,即由动态气隙不均产生的偏心电磁力引起机组异常振动。

上机架的振动超标,说明各弹性支臂剪断销间隙或碟簧压缩量可能超标。法兰的振动摆度超标严重,说明该段轴线可能有缺陷。在 33 MW 负荷左右,定子基座水平振动特别是定子中部水平振动出现峰值,这与水轮机振动区域相联系有关,同时上机架振动也加剧了定子基座水平振动。

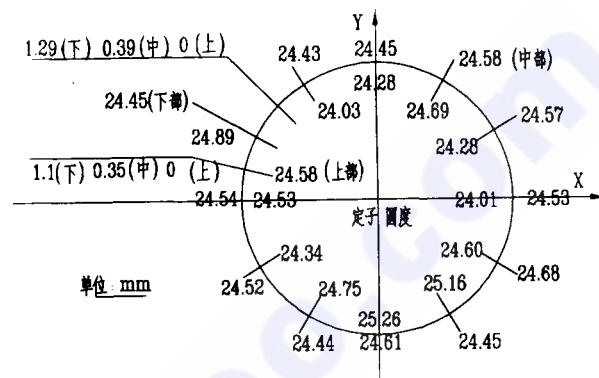
图 4 定子圆度测量结果图

因未吊出发电机主轴,难以测量定子上端圆度,只测量了定子上端和中部的圆度。由定子圆度测量结果可知,定子上部的平均直径 $\phi 49.09$ mm,相对误差 $5.6\% < 10\%$;中部平均直径 $\phi 49.12$ mm,相对误差 $6.9\% < 10\%$ 。因此定子上端和中部的圆度合格。

对定子的垂直度,选测了几点,从测量结果看,定子呈圆台型——这与前面测量的发电机上端平均气隙偏小的结论相吻合。

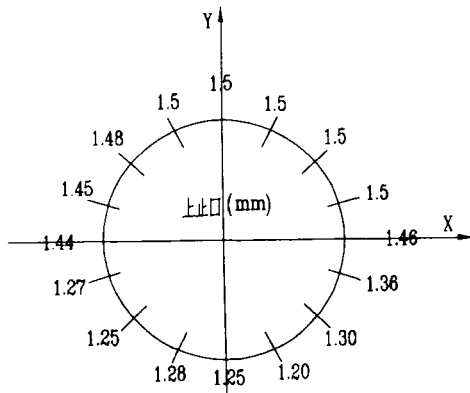
图5 上止口偏磨后相对测量值图

以下止口为基准测量上止口同心度,同时复查上止口削磨情况。经测量,上、下止口同心度合格(偏差小于 0.05 mm)。上止口偏磨情况相对值测量如图 5(1 号磁极在四象限位置),因偏磨部位呈不光滑斜面,所测相对值为偏磨斜面根部最大值(顶端最小值为 0.6 mm)。从转子中心体上凸止口偏磨情况看,与前次上端轴推移量基本吻合。

圆心轴线同方向倾斜 0.12 mm/m, 综合机组轴线盘车情况, 说明转子中心体上、下止口面的平行度及垂直度均满足要求。由于所测转子中心体上、下止口同心度及平行度合格, 因此, 上端轴推移的原因应来自上端轴的加工。

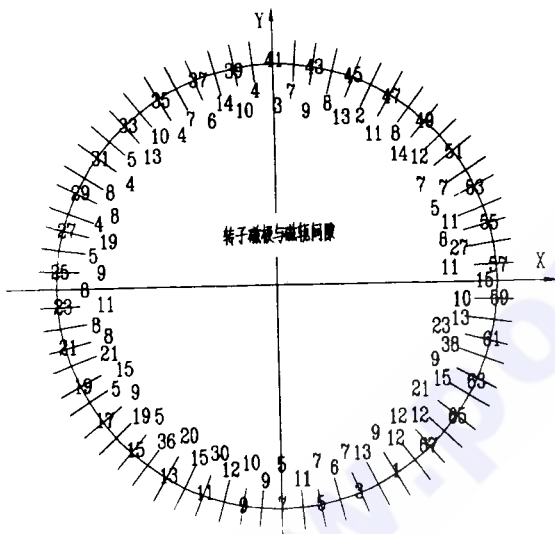
图6 转子磁极与磁轭间隙图

检查转子磁极键, 发现磁极键全部松动, 重新打紧磁极键, 并折算出磁极与磁轭的间隙值见图 6:

转子磁极与磁轭间的平均间隙为 0.11 mm, 最大为 0.38 mm, 最小为 0.02 mm。转子磁极松动产生的“二次间隙”是造成发电机动态气隙不均的主要原因。将磁极键打紧后, 测量了转子圆度, 根据转子圆度测量结果, 换算出转子不圆度如图 7 所示(最外圈为转子下部, 最内圈为转子上部)。

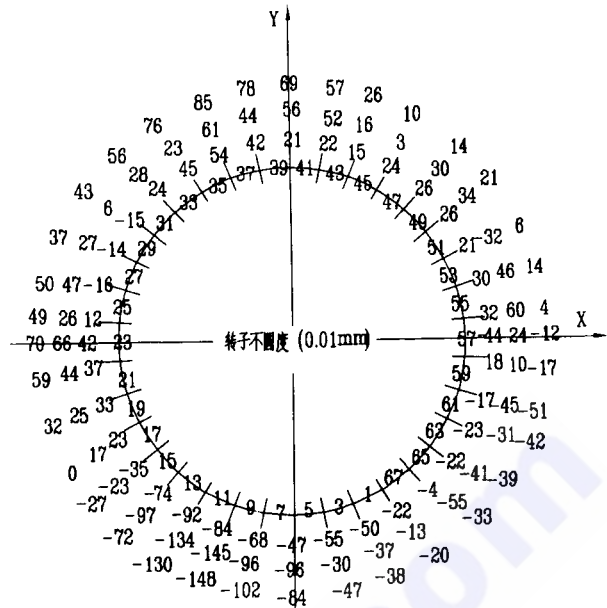
图7 转子不圆度测量结果图

从转子的不圆度看, 与前面旋转法施测发电机气隙的结论是一致的。对超标的 9 号、10 号、11 号、12 号、13 号等 5 个磁极加了 1 mm 厚铁皮, 6 号、7 号、8 号、14 号等 4 个磁极加 0.5 mm 厚铁皮。磁极加垫处理后, 复测转子圆度, 测量结果如图 8 所示(最外圈为转子下部, 最内圈为转子上部)。

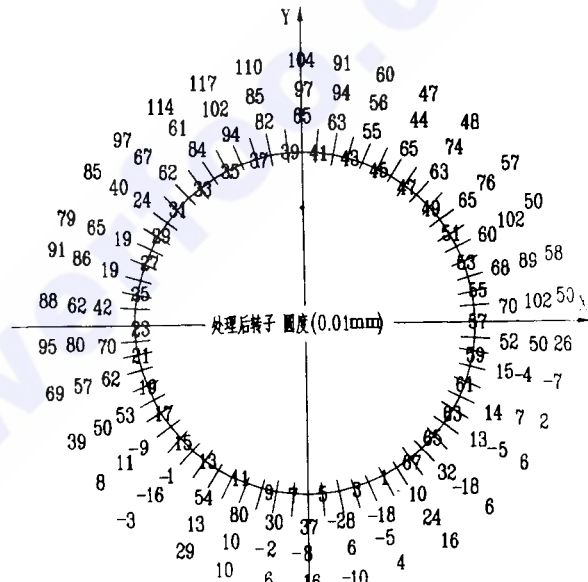
图8 处理后转子圆度测量图

由上面转子圆度测量结果可知, 磁极处理后最大不圆度为 0.79 mm, 最小不圆度为 -0.73 mm, 按“GB8564-88”(不圆度不超过平均气隙的 $\pm 5\%$) 要求, 转子圆度已经处理合格。

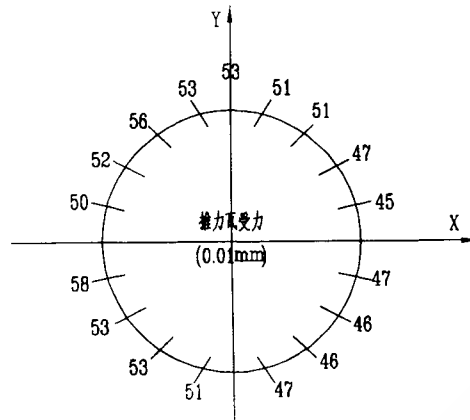
图 9 推力瓦受力变形值图

推力瓦受力情况测量变形如图 9 所示,弹性油箱压缩较均匀,最大偏差 0.09 mm(GB8564-88 要求小于 0.2 mm),推力瓦受力合格。机组启动后,对推力轴承 18 个弹性油箱的半数按空载无励、有励、50 MW、90 MW、129 MW、150 MW 等工况进行动态受力测试,从测试结果看,各弹性油箱动态受力均匀,镜板跳动峰值为 0.03 mm 左右,因此,推力轴承不存在受力缺陷。

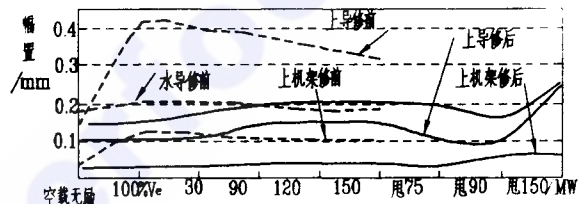
图 10 摆度曲线比较图

比较上面摆度曲线,机组振动情况明显好转,各部振动均没有超标。从上导及上机架的摆度看,加励磁及带负荷后摆度不再发生阶跃,说明发电机电磁不平衡现象已经消失。
