铜街子电站主变油介损超标原因分析及处理

李建祥

(龚嘴水力发电总厂, 四川 乐山 614900)

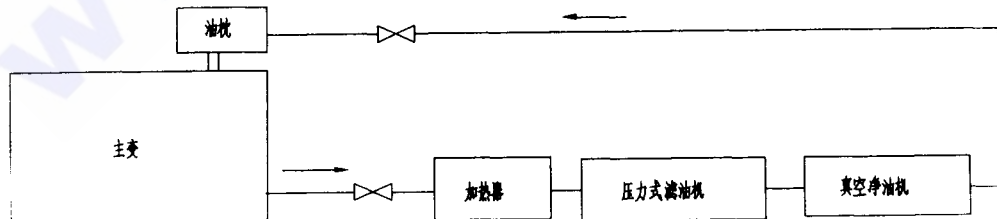
图 1 第一次油处理方案图

质后送入变压器上部的油枕。连续处理 9 d。从更换滤纸可知,11 B 油中杂质较多,有纤维、铁粉、漆皮等。开始几天,油介损有所下降,但后来油介损时大

时小,反反复复,效果不佳。再取一桶油用压力式滤油机过滤,测试油介损和耐压值,前后各次试验数据见表 3。

从表 3 可发现,经特殊滤纸处理后油介损小了,耐压值也提高了,但油变浑浊了,原因是白粉在压力的作用下已泄漏混入油中。如果进入变压器油将是十分有害的,因为它在变压器内聚集后会象白泥一样粘糊在绝缘表面及油道中,影响变压器油的正常循环和散热。幸好我厂一再坚持在板式滤油机后面加装了真空滤油机,从而阻挡了白粉进入变压器。这种方法虽然可以降低油介损,但纸中那点粉量太少,效果不佳且又有后患。1995 年 1 月 11 日,我厂又取 11 B 油样到西安热工研究所化验,结论是“介质损耗和击穿电压不合格,从氧化试验测定数据分析,参考国家标准 GB2536-90 标准分析,该油原质量是合格的,只是被污染造成介损、击穿电压不合格”。第一次油处理虽然未能解决问题,但它为以后思考和处理铜街子电站变压器油介损超标问题作了一次很好的试验。

具体做法是:将 11 B 油从事故放油阀抽出,经加热器加热至 $60 \sim 70^\circ\text{C}$,再经压力式滤油机中的特殊滤纸过滤,最后经真空净油机脱气、脱水、滤杂

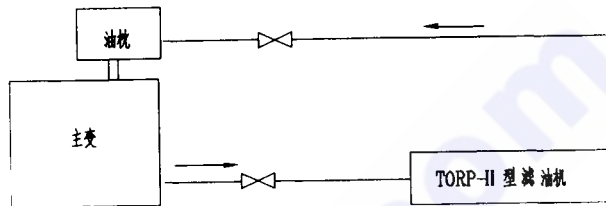
图 2 第二次油处理方案图

经过近 20 d 的净油处理,11 B 油介损降到 1.6%左右,满足了运行的要求。在此之后,11 B 油介损值只有 1995 年 7 月 18 日曾达到 4.78%(高压侧),3.25%(低压侧),3.76%(底部),其余时间均在 1.6%左右,而且比较稳定。

针对以上情况,我厂请来中试所、西北热工研究所专家共同探讨,寻求更佳解决办法。1995 年 2 月下旬,我厂使用西安热工所研制的 TORP 型多功能净油机(该机使用一种特殊滤芯)对 11 B 主变再

次净油,方案见图 2。
