# 安谷水电站变压器油箱外罩接地电流偏大原因分析

**摘要:** 安谷水电站 220 kV 主变压器容量大(220 MVA), 高阻抗 18% 安装位置在主厂房下游尾水震动区域。就 220 kV 主变压器安装试验及投运过程中出现的外罩接地电流偏大现象进行了简要探讨。

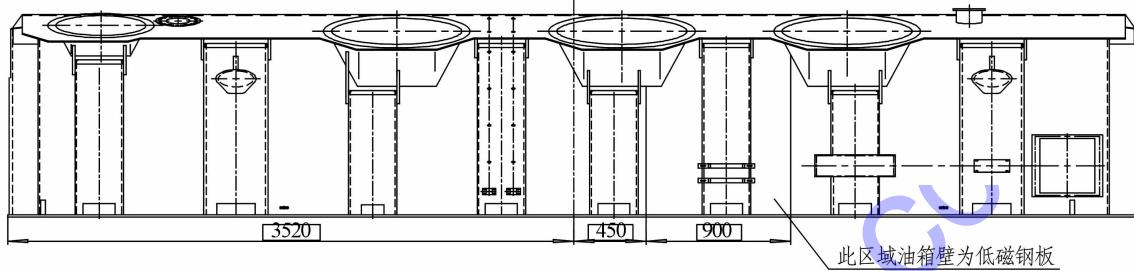
图 1 变压器外罩油箱低磁钢板布置图

压侧引线走形,尽量避免引线漏磁通与绕组漏磁通叠加,并在 A、C 相首尾相接的引线区域(该区域受引线漏磁通较显著)油箱壁采用低磁钢板(图 1)。

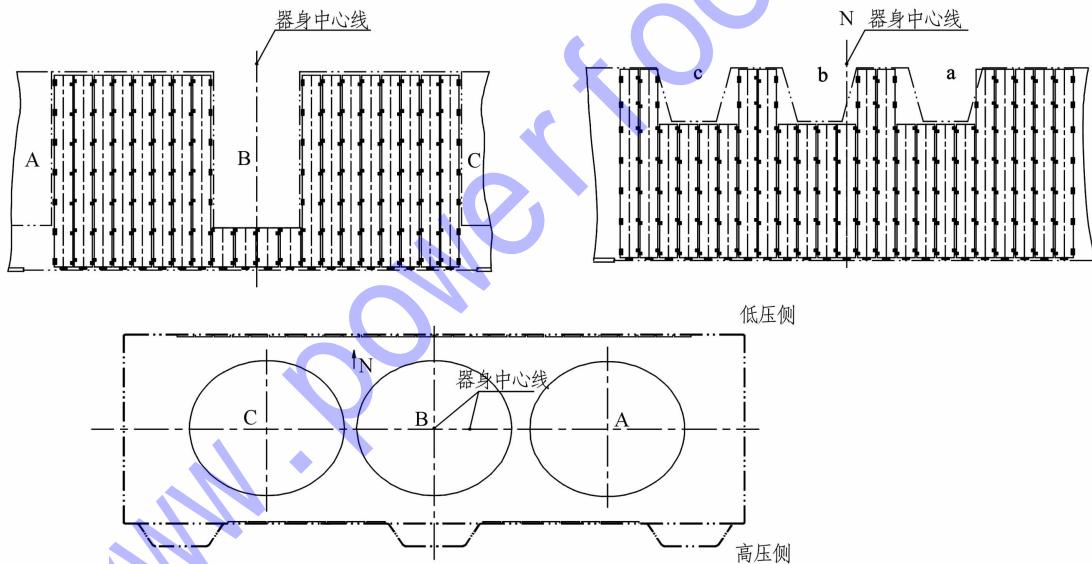
图 2 变压器漏磁通示意图

(2) 根据变压器高低压侧油箱受漏磁通影响的区域,在变压器油箱内壁上合理布置磁屏蔽,使漏磁通尽量少地经过油箱壁(图 2)。

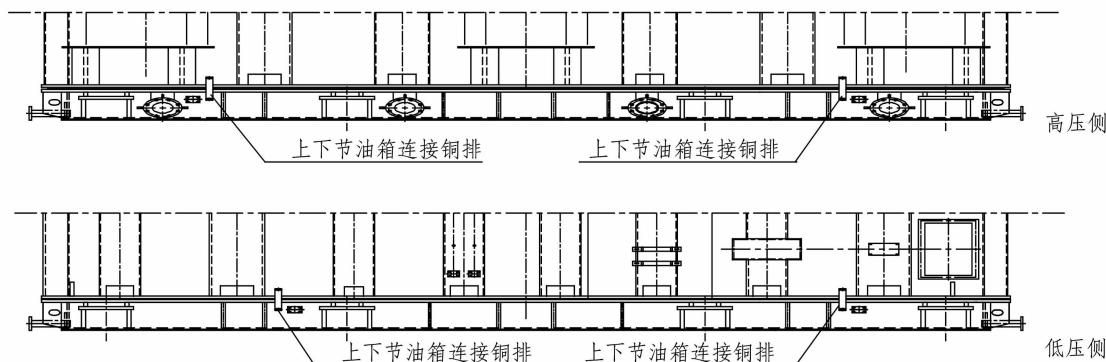
图3 原变压器外部上下钟罩连接片示意图

(3) 对于变压器外部方面,在上下节油箱的高、低压侧均布置 2 处连接片(常规变压器高、低压侧均为 1 处连接片),并采用铜排进行连接,以保证油箱局部位置受漏磁通影响形成的电流,通过连接片构成回路(图 3)。
