# 浅析安谷水电站2号发电机定子下层线棒耐压试验过程中放电的原因

刘高<sup>1</sup>, 徐伟刚<sup>2</sup>, 侯天元<sup>1</sup>  
(1. 中国水电建设集团圣达水电有限公司,四川 乐山 614013;  
2. 重庆水利电力职业技术学院,重庆 永川 402160)

**摘要:**介绍了安谷水电站2号发电机定子下层线棒工频交流耐压过程中的放电原因及采取的防范措施,可为厂家在定子线棒的制造、出厂试验、运输以及施工单位在现场安装、试验时参考。  
**关键词:**定子线棒;耐压试验;放电分析;防范措施;安谷水电站  
**中图分类号:**TV7;TV734;TV737 **文献标识码:** B **文章编号:**1001-2184(2018)01-0033-03

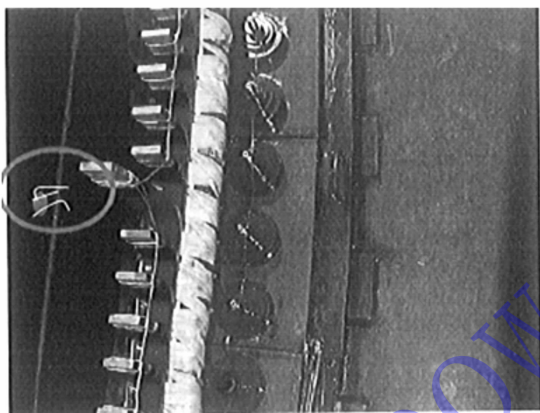
图2 端箍对穿芯螺杆放电示意图

电。随着试验电压的升高,端箍局部位置出现明显的放电光,并出现持续性的往穿芯螺杆放电(图2)。当电压升至36.5 kV时,随着放电火花的增加,试验设备过流保护动作,试验终止。

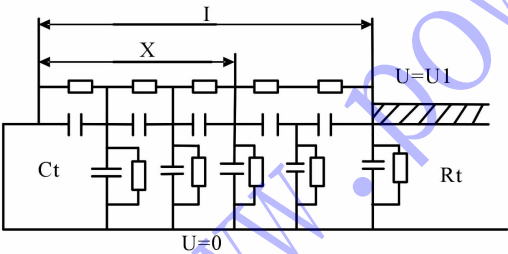
图 4 正常线棒的阻容链模型示意图

正常的定子线棒端部为阻容链模型,其端部表面的电阻随电场的升高电阻随次降低为理想的防晕结构(图 4)。若在高阻表面某一点有导电颗粒进入造成该点电阻为 0,将严重改变端部的防晕结构(图 5),使该点电位梯度变的很大,从而造成该点首先出现起晕,随着电压升高,由该点引发出现闪络放电。

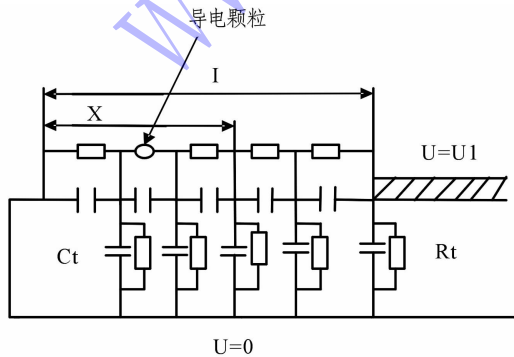
图 5 混入导电颗粒线棒的阻容链模型示意图

为了进一步确定问题线棒是因端部涂刷红瓷漆过程中混入导电颗粒,厂家对 2 号发电机定子线棒在刷红瓷漆过程中的工作记录进行了检查,发现 2 号发电机定子上、下层的部分线棒在刷红瓷漆的过程中周围存在打磨线棒端头的工作,最终确定为线棒端头铜粉末混入了红瓷漆中,进而引起高阻表面异常。

为了防止此类事件的发生,厂家和施工单位应注意以下几点:(1)厂家应严格按照质量标准和工艺要求执行;(2)厂家在缠包云母带、高阻带及刷红瓷漆等会影响绝缘的重要工序中,要防止导电异物的混入,加强对环境温度的影响、产品质量等因素的控制;(3)出厂时严格进行出厂试验、包装及运输;(4)施工单位在下线前严格按照规范和作业指导书的要求严格试验;(5)施工单位在抽检试验中发现线棒有问题时,应查清线棒出现故障的真正原因,在未查明原因前不得下线;(6)下线过程中严格按作业指导书执行,做好环境影响、线棒损伤的预防措施。
