# 混凝土面板裂缝成因分析及处理

**摘要:**某水库面板混凝土于2014年3月5日浇筑完成,2017年3月发现混凝土面板表面出现数条顺坡向裂缝。监测数据分析和有限元计算结果均表明,温度应力是导致出现顺坡向裂缝的直接原因,同时混凝土干缩加重了面板裂缝的产生与发展。未来3年水库水位仍将维持在60m高程以内运行,水上部分面板将经受冬季严寒低温天、昼夜温差、冬春季寒潮袭击,面板温度应力仍可能超过混凝土抗拉强度而产生裂缝。为此,除对现有裂缝进行处理外,有必要对水位以上面板进行保温措施,避免或减少面板裂缝进一步产生和发展。

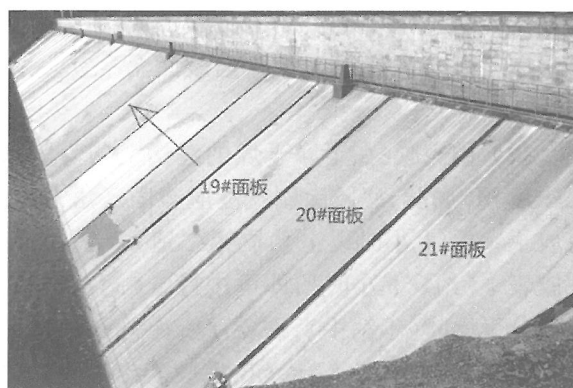
图 1 面板总体面貌

面板总体面貌见图 1,面板裂缝总体情况见图 2。

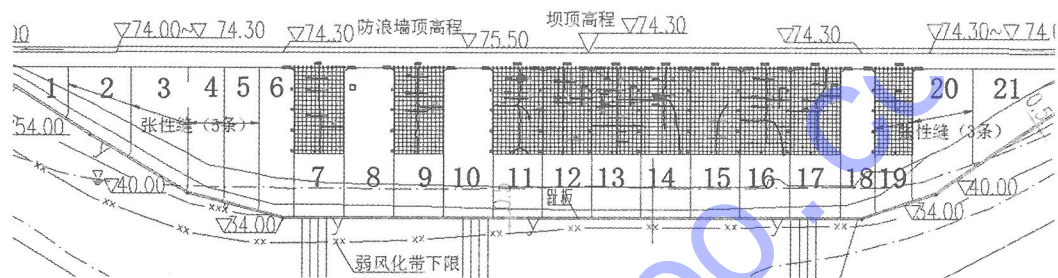
图 2 面板布置示意图

(1)水库面板共21块,1号~6号、8号、10号、18号、20号、21号,共11面板本次检查未发育裂缝;其他10块面板共发育裂缝30条,7号、9号、11号、12号、13号、14号、15号、16号、17号,9块面板发育12条顺坡向裂缝,其中12号、14号各发育2条顺坡向裂缝;水平向裂缝18条。顺坡向裂缝长度范围为7.7~27 m,水平向水平向裂缝长度范围为2.2~12.6 m。顺坡向裂缝宽度为0.09~0.6 mm,各测点深度为7~40 cm,深度范围为9~40 cm;6条水平向裂缝宽度为0.16~0.37 mm,深度为13~18 cm。

(2)顺坡向裂缝位置多发育于面板中间部位,13#面板一条顺坡向裂缝延伸到现水面(现水面高程57.7 m)以下,其余顺坡向裂缝延伸到现水面高程60 m附近渐灭。

(3)各条顺坡向裂缝缝宽、深度由高高程向低高程逐渐变窄、变浅;除15号面板顺坡向裂缝未贯穿外,其余各面板顺坡向裂缝均有贯穿。

根据对实测资料(气温、库水位、大坝各监测仪器伴测温度、大坝变形、面板应力应变)及非正常工况下大坝应力应变计算成果进行分析,综合结构应力和温度应力、混凝土干缩应力对面板裂缝的影响,裂缝成因总结如下:自 2014 年 4 月面板浇筑至今,水库未能正常蓄水,60 m 高程以上面板一直暴露在自然环境中,在某次寒潮来袭或者冬季持续低温的天气条件下,受到的温度拉应力超过了抗拉强度,温度应力最大值为坝轴线方向且发生在单块面板中间,所以最先在每块面板中间位置产生了顺坡向裂缝;另外,60 m 高程以上面板一直处于水上,表面水分蒸发快于内部,表面发生干缩变形,表面收缩应力加重了面板裂缝产生与发展。

针对水库混凝土面板裂缝发育现状,为确保面板补强结构能与原坝体面板、趾板防渗系统形成安全、可靠、封闭的防渗体系,满足大坝正常运行的原则,同时方便施工以确保工期,根据“多道设防、复合防水、堵防结合、综合治理”的原则,考虑到 SR 塑性填料 + SR 防渗保护盖片方案,保证率高、施工也较简便,因此推荐 SR 塑性填料 + SR 防渗保护盖片方案作为本次针对 II 类、III 类裂缝处理方案。

直接采用裂缝表面遮盖封闭处理措施,SR 塑性填料贴在裂缝表面,塑性填料缝顶用防渗保护盖片密封防渗保护盖片。
