混流式水轮机导叶漏水分析及处理

(华电宝珠寺水电厂,四川广元 628003)

摘要:水轮机导叶漏水不仅造成水资源的浪费,同时对机组的安全稳定运行均造成影响。宝珠寺在机组解体大修过程中,检修人员对活动导叶进行了补焊、打磨处理以及线型修复,将变形底环返厂加工,并在底环抗磨板部位新增密封条,对导叶套筒密封以及压垫环进行了处理和更换。机组检修后,用容积法对该机组导叶漏水量进行了测量,导叶漏水量由 $0.75 \text{ m}^3/\text{s}$ 降低到 $0.408 \text{ m}^3/\text{s}$,按照机组年均停机时间计算,全年可增发发电量140万千瓦时,基本达到了项目预期。

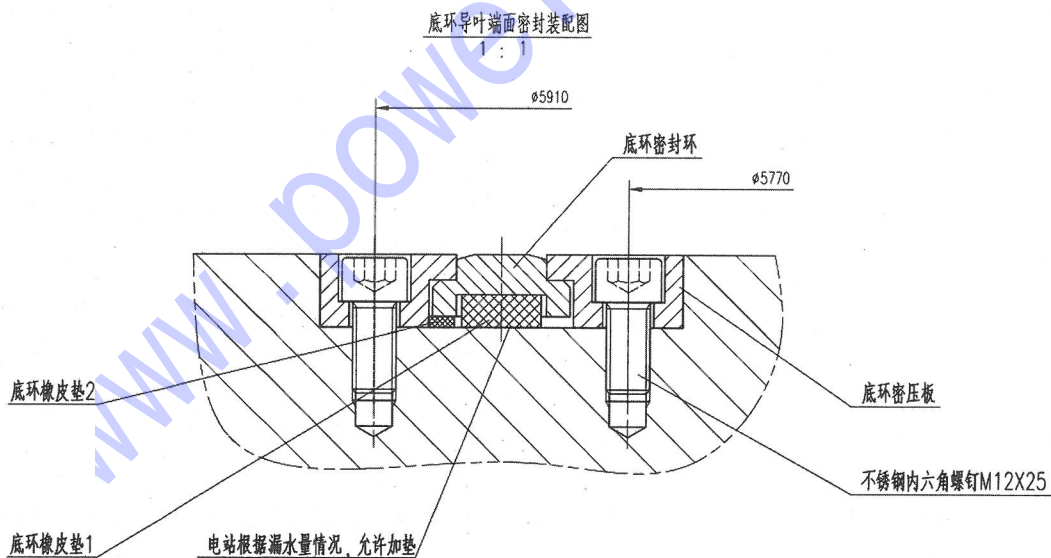
图1 底环导叶端面密封装配图

4.2 导叶端面间隙过大

底环表面属于精加工面,经过多次的局部补焊打磨处理,现底环抗磨板表面存在不平整现象,严重影响底环安装水平的测量和调整。鉴于底环变形情况,对底环抗磨板返厂加工0.30 mm,为满足安装尺寸要求,在底环抗磨板上加工环形槽,安装弹性密封(见图1),补偿加工量,同时对导叶下端端面间隙进行补偿;端面间隙调整时按厂家设计下限选定,端面间隙按设计图纸要求(0.25-0.60 mm)的下限值调整,同时对影响端面间隙的导叶进行打磨,预装,对套筒下部压垫环进行了整体更换。

底环组装好后进行水平测量,底环测量面符合要求,顶盖与底环的平行度偏差在0.05 mm/m以内,符合安装技术规范要求,端面间隙偏差较小。
