浅谈桑坪水电站引水隧洞缺陷修复处理方法

摘要:桑坪水电站受2008年汶川地震及首部枢纽沉沙效果较差等影响,引水隧洞出现淤泥及堆积物沉积、底板冲刷露筋、顶拱塌腔、边顶拱裂缝、局部渗水等,因此对引水隧洞进行缺陷修复势在必行。通过对引水隧洞放空检查,查明了引水隧洞主要缺陷情况,对不同缺陷采用不同的修复处理方法。对渗水处采用直接封堵或灌浆封堵等一系列修复措施,通过这些措施可以有效加固隧洞结构,并防止缺陷进一步发展。

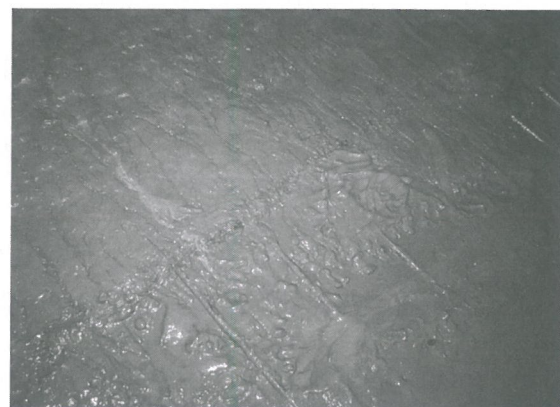
图1 底板露筋典型照片

经检查:底板主要缺陷主要为表面磨损、露筋及凹坑三类,对此类缺陷一般采用恢复原状或局部加强处理方法。

(1)在进行修补施工前,彻底清除基面上已损坏、松动和胶结不良的表层混凝土、油污及杂质,并以高压水冲洗干净,并保持干燥。

(2)修补区有钢筋出露并锈蚀时,提前进行除锈处理。

(3)对于底板钢筋已断裂或严重锈蚀的,采用重新植筋的方法进行修复。

(4)对于没有露筋且修补深度 $<5\text{cm}$ 的部位,在混凝土表面用环氧树脂涂刷2~3层,以此形成 $0.1\sim 0.2\text{mm}$ 的增强保护层。

(5)对于露筋且修补深度 $5\text{cm}\sim 10\text{cm}$ 的凹坑,将混凝土基面凿毛 $2\sim 3\text{cm}$,露出钢筋,使用C30W6F100细石混凝土填充,表面预留 2cm 用环氧砂浆修补。为保证处理质量,先清除基面松裂混凝土残体,以高压水冲洗干净,并保持干燥。为保持良好的粘结力,环氧砂浆修补前,修补基面先涂刷一层不超过 1mm 厚的环氧基液,力求基液涂刷薄且均匀,消除涂层中的气泡,并在用手触摸不粘手并能拔丝时(约 30min)再填补环氧砂浆。环氧砂浆修补时,将砂浆摊铺均匀,每层厚度不超过 $1\sim 1.5\text{cm}$,共2层,用铁镩反复压抹,使表面翻出浆液,气泡必须刺破压紧。环氧砂浆修

(6)对于露筋及修补深度 $\geq 10\text{cm}$ 的凹坑,将混凝土基面凿除 5cm ,并凿掉原混凝土已破损部分,露出钢筋,清洗干净,然后采用粗骨料环氧砂浆混凝土回填修复处理。

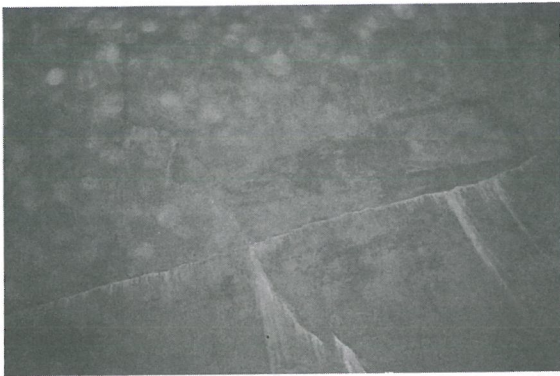
图2 边顶拱裂缝典型照片

裂缝的产生一般会产生孔隙,需分裂缝的大小及长短分别进行处理。

(1)对于缝宽 $<0.2\text{mm}$ 且长度 $<1\text{m}$ 裂缝,处理措施是先清理冲洗干净缝面后在裂缝的表面涂抹环氧树脂涂刷2~3层。

(2)对于较大的裂缝,采用化学灌浆法,灌浆材料可以采用聚氨酯或环氧树脂。

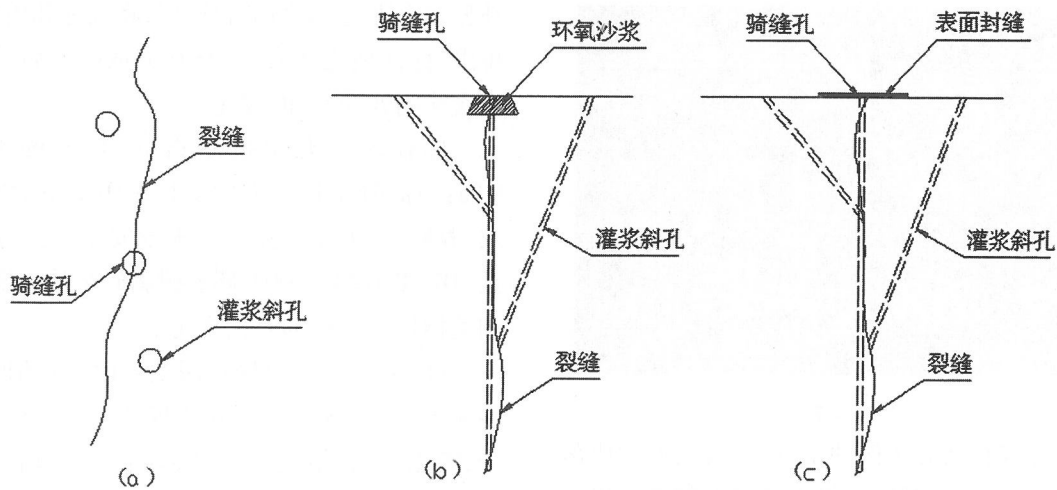
图3 灌浆孔布置示意图

沿缝两侧布置斜孔(一般为 $\varphi 20\text{mm}$ 钻孔),孔距可根据现场初步灌浆试验情况在 0.5m 、 0.75m 、 1.0m 间选择确定。各斜孔与缝面交于不同深度,也可采用垂直的骑缝孔,骑缝孔的深度与缝深一致,缝深可通过检查孔确定。见图3。骑缝孔无法避开钢筋处,以不打断钢筋为宜。

a 浆材与缝面粘结强度 $\geq 4.0\text{MPa}$;

b 灌浆压力:灌浆压力控制在 $0.2\sim 0.4\text{MPa}$;

c 起灌顺序:从最下端开始向上逐孔进行,同一裂缝的灌浆应由深到浅进行;

d 灌浆结束标准:吸浆量小于 $0.02\text{L}/5\text{min}$,

再继续灌注 30 min 压力不下降即可结束灌浆。

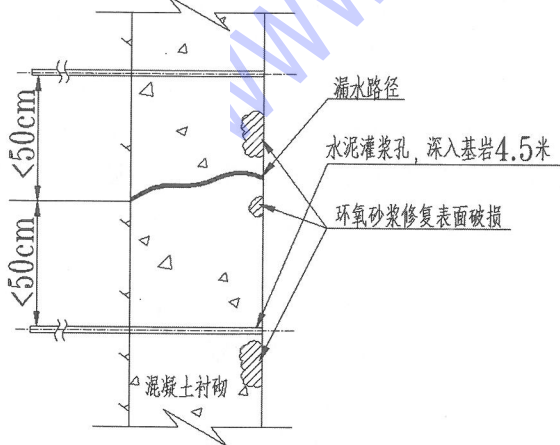
(2) 有压力或流量较大的点状或面状渗水(见图4)

图4 有压力或流量较大的点状或面状渗水处理示意图

① 渗漏点(面)50 cm 范围内钻孔(深入基岩 4.5 米,每处不少于 4 孔,对称布置)用水泥浆进行固结灌浆,灌浆压力为 0.8 MPa。

② 待浆液达到龄期后,撤除灌浆管,用环氧砂浆对破损混凝土进行修补。
