# 一起阻波器闪络故障产生的原因分析及防范

**摘要:**恶劣天气常常给电力系统的安全运行造成危害,引起开关跳闸、设备烧损等。针对二滩水电站发生的一起因异常天气引起的500 kV出线场阻波器闪络故障、进而造成GIS开关触头局部烧损加剧的现象进行了相关分析,提出了有效的防范措施,对同类型电站设备的运行维护提供了借鉴。

二滩水电站共安装6台单机容量为55万kW的水轮发电机组,首台机组于1998年8月并网发电,1999年12月6台机组全部投产发电。二滩水电站共有五回500 kV出线,分别是二普一线、二榄二线、二榄一线、二石一线和二石二线,其中前三回主送川渝两地,另两回就近接入攀西地区。

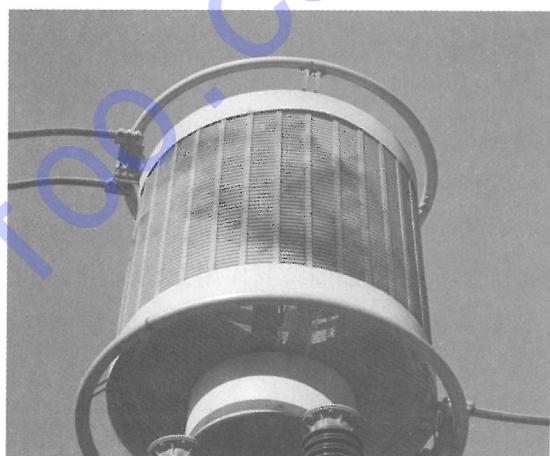
检修人员对二榄二线出线场设备进行检查时发现二榄二线B相阻波器外表面有熏黑现象(图1),A、C相阻波器和二榄二线出线套管、CVT、避

图1 阻波器表面熏黑

从当时的工业电视画面看,B相阻波器发出两次强烈的电弧放电火光,当时的天气状况十分恶劣, GIS楼顶狂风席卷并夹杂有很多尘土、树叶等杂物,能见度较低。由于灰尘、树叶等杂物为非绝缘物质,有些尘土可能含有盐、碱、硝等电阻率很低的导电物,当空气中的含尘量达到一定浓度时,尘土颗粒之间极化形成“导电链”,在出线场强电场作用下,极易形成闪络放电。从故障录波数据可以看出,二榄二线发生单相接地故障时的母线电压为:A相270.820 kV、B相77.218 kV、C相299.168 kV,三相电压发生偏移,零序电压 $3U_0$ 为206.046 kV,属于非金属接地。

因此,推断此次故障产生的原因为恶劣天气下二榄二线B相阻波器对地绝缘降低,发生闪络放电,导致二榄二线B相故障跳闸。因闪络放电在几秒钟内发生了两次,故二榄二线B相第一次跳闸重合闸不成功后三相联跳。

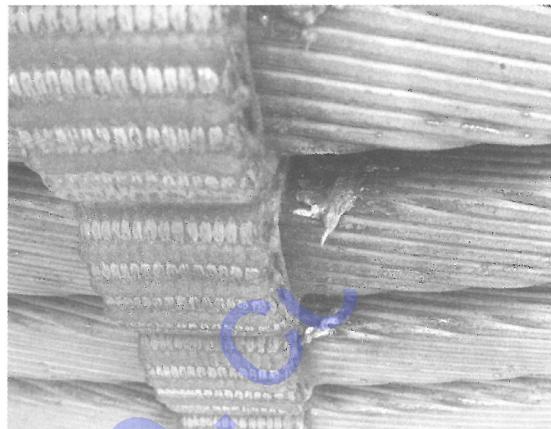
2012年5月10日,随线路停电对二榄二线阻波器进行了专项检查,发现二榄二线B相阻波器电感线圈铝导体有轻微烧熔和熏黑痕迹(图2),遂将烧熔及熏黑部位进行打磨处理,对阻波器内的避雷器进行了预防性试验,并测试阻波器阻塞特性,试验数据均合格。

图2 阻波器电感线圈轻微烧熔情况

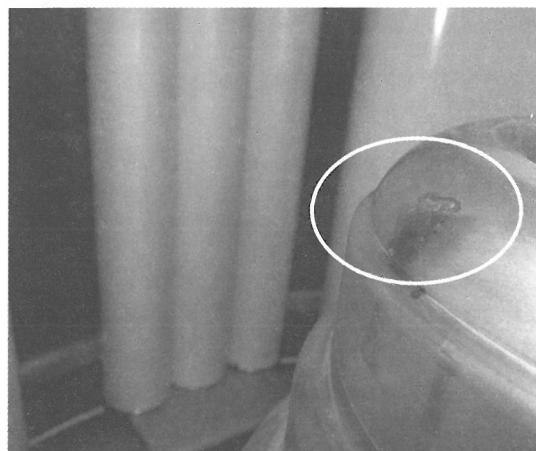
5033开关B相50332侧灭弧断口处喷嘴内壁有开裂现象,5033开关B相50331侧灭弧断口处的动主触头喷嘴支架上有1处烧损(图3),静主触头上有1处烧损,动、静触头上烧损位置在开关分、合时相互对应。

图3 50331侧动主触头喷嘴支架上的烧损情况

5033开关A、C相动静触头及屏蔽虽然也有一定程度的烧损,但明显比B相轻微,说明阻波器闪络时产生的故障电流引起灭弧室电场发生畸变,在开关开断过程中,动静主触头分开后电流并没有顺利转移在动、静弧触头之间,而是在主触头与静侧屏蔽罩间引弧,从而造成主触头局部烧损。

(7)对线路侧的GIS开关开展分解检修,检查线路故障跳闸是否烧损开关的动静触头,对被烧损的动静触头及时进行妥善处理并清理灭弧室内的金属颗粒,避免开关在运行中因触头烧损产生电场畸变或金属颗粒在电场作用下跳跃发生局部放电,严重时发展为击穿事故。

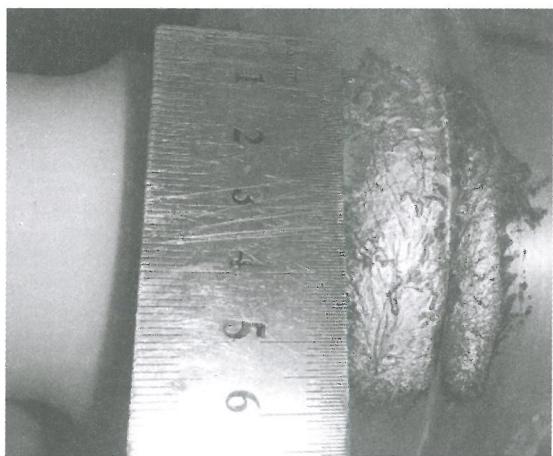
5033开关B相50332侧灭弧断口处动主触头上有2处烧损,其中烧损较小点位于动主触头喷嘴支架上,烧损较大点位于动主触头喷嘴支架和动主触头铜导电面上(图4);开关静主触头上

图4 50332侧动主触头上的烧损情况

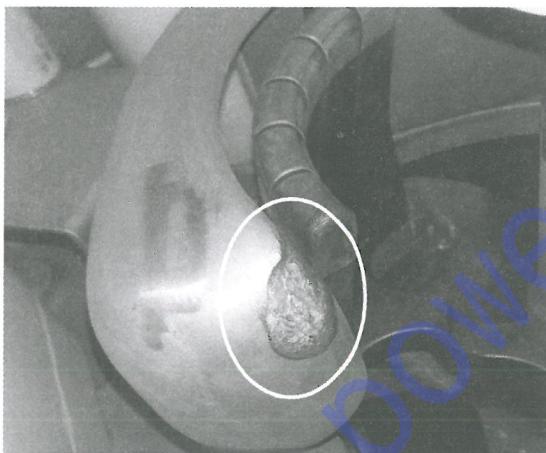
有2处烧损,静主触头屏蔽上有1处烧损(图5),其中静主触头上烧损较大点与静主触头屏蔽上的烧损点位置相同。动、静触头上的烧损位置在轴向方向上相对应。

图5 50332侧静主触头及屏蔽上的烧损情况
