# 龚嘴大坝2号至3号坝段横缝渗水治理技术

**摘要:**此项渗漏处理技术革新,充分利用龚嘴大坝2号~3号坝段坝体结构特点,分析论证了2号~3号坝段横缝漏水通道可能的存在形式,在确保达到同等工程目的前提下,通过方案优化,采取坝体内部取孔灌浆代替坝顶骑缝钻孔灌浆的方式,不但最大限度地减少了灌浆钻孔长度和灌浆量,而且降低了对坝体混凝土和止水设施的损害。同时通过方案优化,达到既恢复2号~3号坝段横缝止水功能,降低安全风险,又节省工程缺陷处理成本的目的。

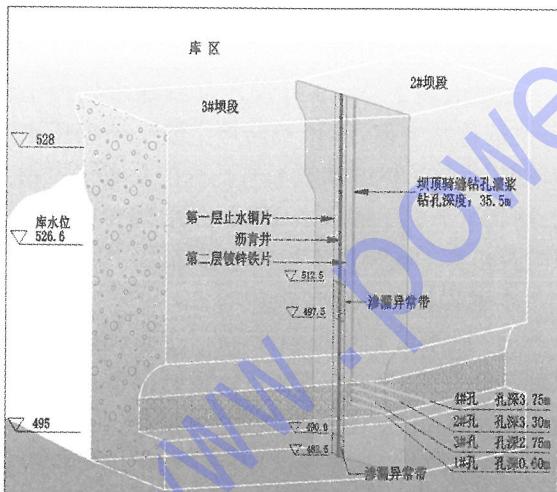
图1 方案优化前后灌浆孔钻孔示意图

压水试验表明了2号~3号坝段横缝局部失效止水至496廊道出水点之间是一个较为封闭的区间,其下游侧横缝及周边坝段没有明显渗漏通道。

为了有效降低成本,经过反复分析论证,决定根据两个异常渗漏带所处高程区间位置,采取合适的钻孔角度和深度,在496高程廊道2号~3号坝段横缝两侧穿缝钻孔(计划开孔数不少于2个),使骑缝孔穿越两个异常渗漏带,灌浆时将其中一个孔做为进浆孔,另外一个孔作为出浆孔。实际钻孔4个(含最初压水试验钻孔)。方案优化前后对比见图1。

(3)496廊道灌浆孔钻孔情况:首先封闭1号孔(压水试验钻孔),在2号坝段距离横缝水平距离1.8m,距离廊道底板0.3m位置,以水平角58°,纵向角(向下)15°开孔,进深3.3m,出水量明显小于1号孔,证明该孔位置不是很好,未钻到异常渗漏带处。在2号孔上方1.2m处,距离廊道底板1.5m,以水平角58°,纵向角(向上)30°开孔,进深3.75m,钻设4号孔,出水量较2号孔大,但依然小于1号孔。随后选择在3号坝段水

平距离横缝1.54m,廊道底板向上1.5m,以水平角55°,纵向角0°(水平开孔),进深2.75m钻出3号孔,成孔后出水明显,且与1号孔出水量一致,基本可判断3号孔处于主漏水通道,可作为主要灌浆孔。

(4)灌浆封堵情况:在2号、3号、4号孔安装好孔口灌浆管后,分别从3号、4号孔灌浆,灌浆压力控制在0.5 MPa~1.5 MPa之间,以入浆率不大于0.2 L/min时,继续灌注15 min,即结束灌浆为灌浆标准,共灌注聚氨酯浆液约1t。结束灌浆后,原渗漏点无水渗出,观察下游侧横缝及廊道附近坝段也未发现有水渗出,灌浆封堵成功。
