定子下线中铁芯线棒局部受损原因分析及处理方法

摘要:对某水电站大型发电机定子下线安装过程中因采取方法不当、操作失误造成的定子铁芯、线棒局部受损情况进行了介绍及原因分析,总结了在现场对定子铁芯及线棒局部受损部位采取的处理方法及试验检验措施,提出了今后在定子下线安装工作中的操作注意事项及应采取的预防措施。

某水电站发电机型号为 SF600 - 66/17150;额定功率为 600 MW;额定转速为 90.9 r/min;额定电压为 20 kV;额定功率因数为 0.9;额定电流为 19 246 A。在定子下线过程中,发现定子铁芯与线棒存在局部受损的情况,笔者对受损情况进行分析,提出了具体的处理方法并予以实施,取得了较好的效果。

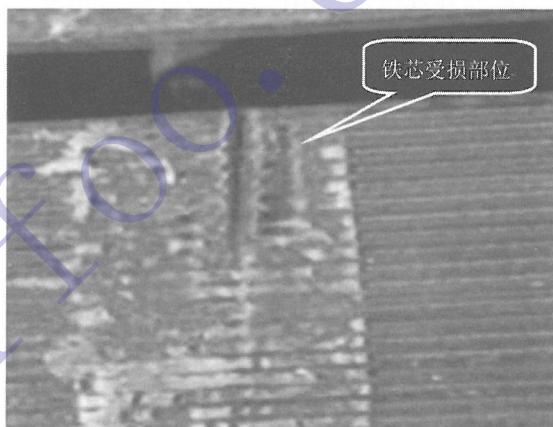
(1) 操作人员为了清除浇灌绝缘盒时溢出流挂到铁芯表面的环氧胶,未征得质量主管部门的意见,在擅自使用金属铲刀剔除已经固化的环氧胶时,因方法不当、加之操作力度过大、用力过猛,多处铁芯表面被铲出较深的铲痕(图 1)。

图 1 定子铁芯铲痕变形图

(3)对铲刀铲伤铁芯造成铲痕的部位,采用记号笔做好记号并记录其损伤所在的槽号及上下端的部位。

(3)对铁芯受损铲痕的处理:先采用风动抛光机进行打磨,打磨时应一手握拳紧贴定子铁芯,另一手握紧抛光机靠在拳头上,使抛光机有一个支点,对铲痕进行多次轻微打磨,直至铲痕完全消除后再使用50倍放大镜进行检查,检查后按照4.1.1(2)中的方法由质量管理部门和厂家代表验收并确认叠片层间纹路清晰后,再涂刷渗透绝缘漆。

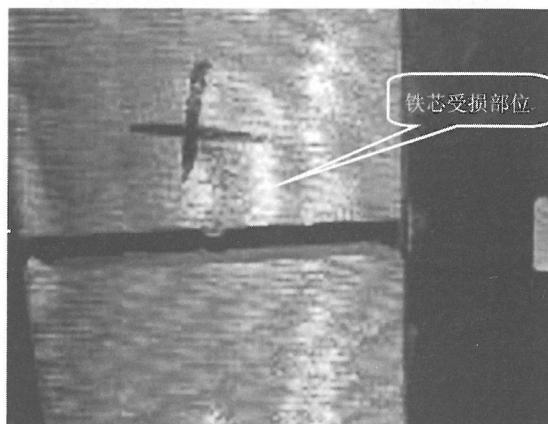
(2) 在定子线棒上端部绝缘盒浇灌环氧绝缘材料时,由于绝缘盒与线棒缝隙处密封不严而导致环氧绝缘材料溢出下流至线棒和铁芯上,操作人员未征得质量主管部门的意见,在擅自使用抛

光机打磨定子铁芯表面流挂的、已经固化的环氧胶时,由于打磨力度过大而造成定子铁芯表面多处绝缘漆受到不同程度的损伤(图 2)。

图 2 定子铁芯局部绝缘层受损情况图

(1)对铁芯表面绝缘漆受损的部位采用吸尘器配合毛刷清扫铁屑、漆皮的方法进行清理,边扫边吸,清理完毕对铁芯受损部位再次进行检查确认。

(4)对经过抛光机打磨处理后、采用50倍放大镜检查铁芯叠片纹路明显、受损轻微的部位,可直接涂刷渗透绝缘漆。

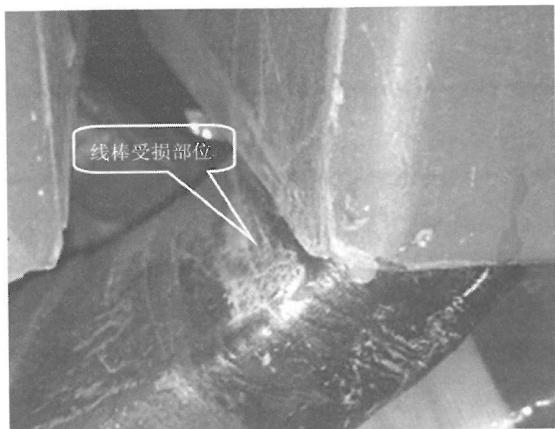
氧绝缘材料时,使用金属铲刀剔除环氧绝缘胶时因方法不当,加之力度过大而导致将4根线棒表面的绝缘层轻微损伤(图3、4)。

图3 线棒绝缘层受损情况图

(1) 首先在线棒受损部位表面涂刷一层室温固化树脂,再包绕对应层数的云母带。云母带包绕时,应边包、边刷室温固化树脂,最后包扎一层无碱玻璃丝带。

(1) 首先将清理干净的线棒绝缘破损部位用吸尘器再吸一边,然后用掺有云母粉的环氧胶(掺加云母粉的含量以环氧胶液态能流动为宜)将绝缘破损的凹坑填补平整,再在外层包绕两层云母带进行绝缘补强,包绕范围应超过凹坑点两侧各 30 mm 以上,边包边涂刷环氧室温固化树脂,最后包扎一层无碱玻璃丝带。

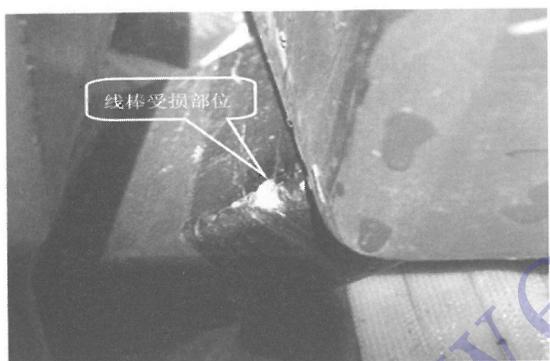
图4 线棒绝缘层受损情况图
