水轮发电机转子绝缘故障分析及处理

摘 要:通过理论与实际证明,说明发电机转子大修、轴心孔封堵后,彻底解决了因油污和碳粉混合物长期附着在转子磁极及励磁回路电缆表面,渗透到磁极铁芯与托板及磁轭之间,从而降低转子绝缘,造成设备使用寿命缩短的问题,确保了发电机组长周期安全、稳定运行。

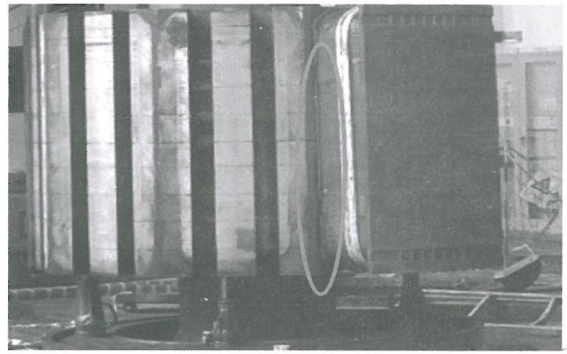
图1 磁极铁芯与托板及磁轭间隙图

由于出现上述现象,在2014年11月至2015年2月期间,先后对小牛颈电站1、2号机组进行转子大修,在解体过程中发现磁极铁芯与托板及磁轭间均存在间隙(见图1),且间隙间附着有大量由碳粉及油污形成的“半导体”特性的介质(见图2),解体磁极与磁极线圈时发现极身绝缘高出线圈及铁芯T型槽下端平面(见图3),是造成磁极铁芯与托板及磁轭存在间隙的主要原因,且给磁极铁芯与磁轭间形成了爬电通道,碳粉及油污形成的“半导体”特性的介质形成了导电通道,从而使磁极铁芯对磁轭放电是导致转子一点接地故障的主要原因。通过对转子磁极及线圈、磁轭、极身绝缘解体检查表明,一是受当时设计和制造工艺水平限制以及安装工艺,磁极线圈与铁芯之间的绝缘密封不合理,使得磁极铁芯与托板及磁轭间均存在间隙,降低了磁极绝缘的防尘防污能力(见图4)。二是在发电机旋转产生的循环风作用下,发电机碳刷与滑环运行产生的碳粉和推力油槽的少量渗漏油容易通过转子轴心孔进入磁极铁芯与托板及磁轭的间隙中,在磁极表面形成油雾和碳粉混合物,渗透到磁极铁芯与托板及磁轭之间,从而降低转子绝缘。为提升磁极绝缘的防尘防污能力,分别将极身绝缘高出部分进行处理(图5),彻底切断磁极铁芯与磁轭间的爬电通道,并更换转子引线电缆,转子磁极解体大修,进行磁极铁芯菱角打磨,磁极线圈与铁芯之间的绝缘采用DMD绝缘复合纸、5440-1F级粉云母带、醇酸晾干漆、红磁漆进行密封(见图6)。磁极绝缘处理后测量转子回路绝缘达到500兆欧以上。转子大修虽处理了转子极身绝缘,但未彻底解决根本问题。为了避免类似故障再次发生,防止油雾和碳粉混合物再次通过主轴轴心孔进入转子磁
