# 紫兰坝电站 SF<sub>6</sub> 全封闭组合电器母线回路故障的查找及处理

杨光霞

(华电四川宝珠寺水力发电厂, 四川 广元 628003)

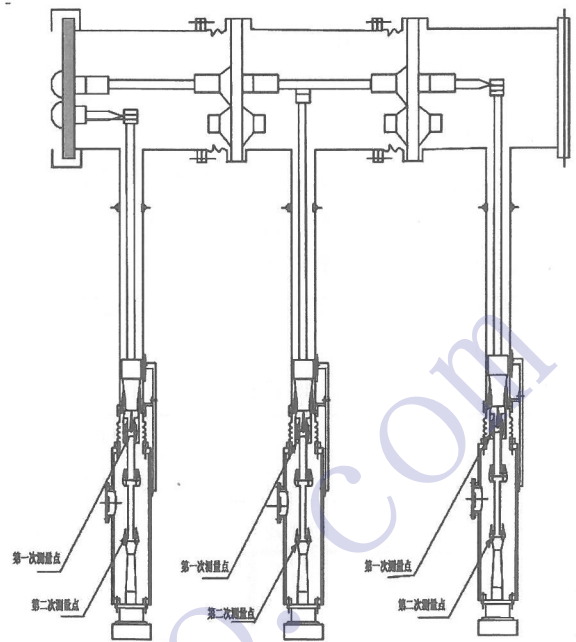
图 2 高压油气套管直流电阻测量位置图

通过以上测量数据,得出绕组相间三相之间最大差别为 0.18%,绕组线间三相最大差别为 0.035%。直阻符合预试规程的要求,证明主变绕组无问题。因此,可以判断是主变油气套管至 GIS 接地刀闸 G10230 这段的原因造成所测绕组直流电阻增大。为进一步查找出故障点,需对 2B 高压侧 GIS 母线回路进行测试。

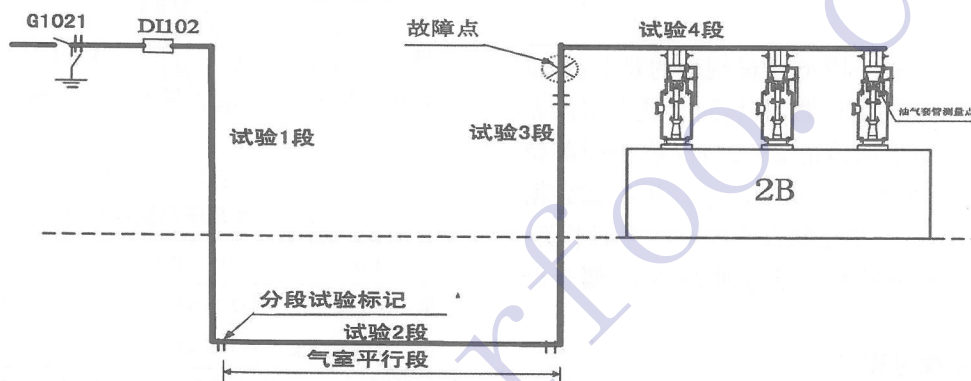
图4 分段试验情况图

测试部位	A	B	C
第一段	0.268	0.264	0.266
第二段	0.648	0.6709	0.645 9
第三段	0.1265	0.1269	0.127 0
第四段	1.215	47.082	24.721

由表4数据可得知,排除1、2、3段,而第4段三相数据相差较大,故初步判断故障点在第4段中,即主变出口至气室竖直段之间。随后,工作人员打开此段气室手孔,探头进入目测检查,发现故障点为气室间盆式绝缘子上梅花触头与管型铝母线的连接处,三相均有不同程度的碳化发黑现象(如图5、图6),A、B相尤为严重。

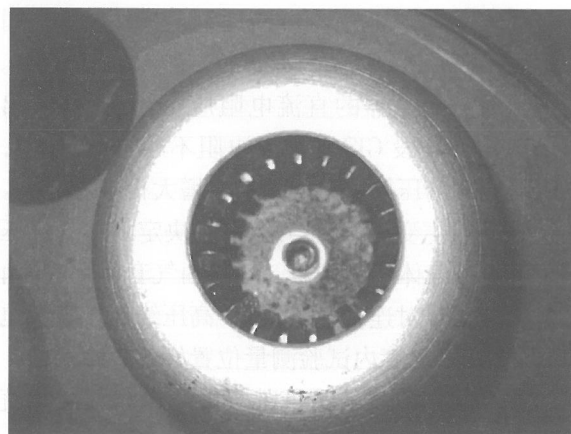
图5 碳化发黑的管型铝母线

(3)通过观察、测量发现与故障段气室相连的波纹管软连接的拉伸尺寸有偏差。原规定 30 cm 的拉伸尺寸(厂家规定值),现尺寸为 31.8 cm,超过规定 1.8 cm。通过分析可认为,由于二号主变 2B 安装基础或 GIS 设计的差错,产生了安装时 GIS 母线与 2B 高压侧对接位置上尺寸的偏差,导致过流部件梅花触头与管型铝母线接触不到位,造成触头与管母的接触面积小于规定值要求。随着设备投运时间的延长,及导体间的电动力的作用,触头与管母接触面积不足及接触松动导致部件发热氧化。接触面的氧化致使接触电阻的进一步增大,发热就更加严重,形成一种恶性循环,隐患就逐步升级,最终造成梅花触头与管型铝母线的连接处严重碳化发黑。

为防止所处理故障气室的盆式绝缘子受相邻气室压力过大而损坏。工作人员先对故障气室两端相邻气室的 SF<sub>6</sub> 气体进行回收至 0.2 MPa,再回收尽故障气室 SF<sub>6</sub> 气体。打开故障气室拆除安装有故障梅花触头的盆式绝缘子及管型铝母线,清扫故障气室及盆式绝缘子,更换新的梅花触头及加长的管型铝母线。

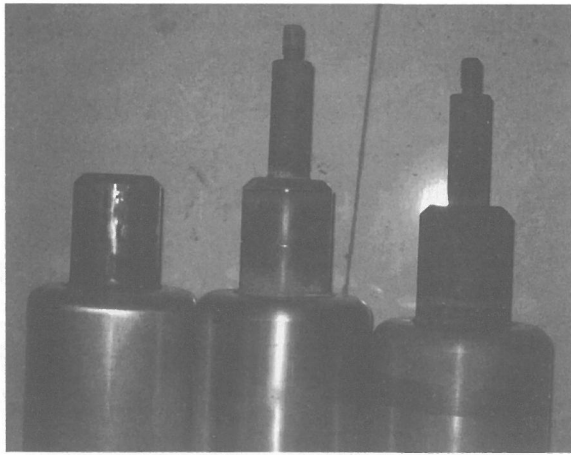
图 6 碳化发黑的梅花触头

(2) GIS 设备生产及安装质量存在隐患。故障点处的过流部件加工精度不够,及梅花触指压力偏小,安装中各导电接触面未按规定进行清洁(GIS 设备安装过程中对环境清洁度、湿度等要求极高。在后来的分析会中,GIS 厂家人员也承认安装过程中存在监督、指导不力的因素),导致接

触不良,长期运行发热所致。
