# 发电机定子线圈烧毁原因分析与处理

摘要: 小龙水电站安装的竖井贯流式机组为国内首次试验制造, 在国际上的应用也非常罕见, 运行中不可避免地会逐渐暴露出设计与制造中存在的缺陷。对3号发电机定子线圈烧毁原因进行了分析和总结, 提出了对其余发电机采取的预控处理方法和工艺要求, 可为同类机组类似问题提供借鉴; 同时, 警示同类机组在设计与制造时应加以重视, 从根本上杜绝此类缺陷。

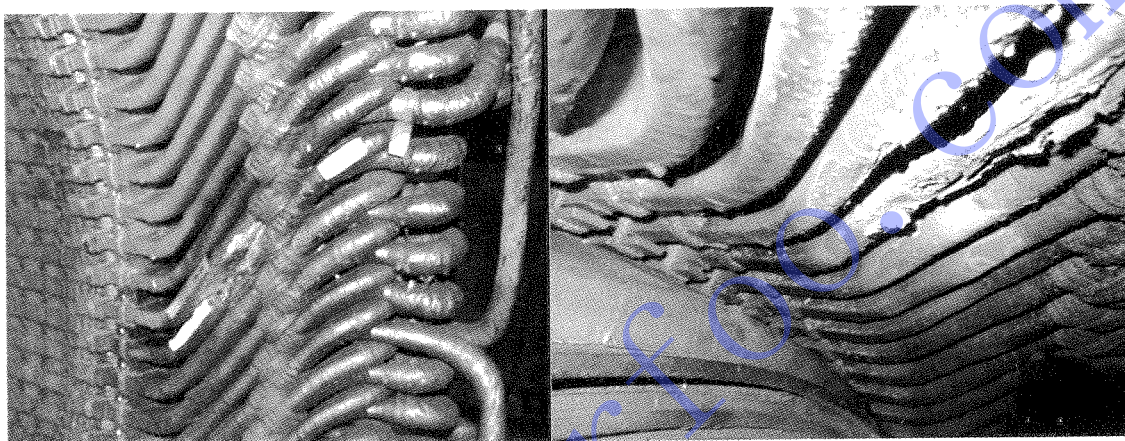
图2 3号发电机定子线圈烧毁情况

在将发电机定子引出线和中性点拆开摇测定子绕组A相和C相绝缘电阻为零;又将发电机上游侧端盖拆除,发现定子引出线接头下部位置有明显的烧坏痕迹,绕组内部油污、碳粉附着较严重(图2),定子机座下部积油严重。经判断,定子A、C两相击穿短路部位位于线圈端部绑扎部分正X偏正Y30°(顺水流方向)。经解体后检查未发现发电机定、转子有划痕。

等污物随机组冷却风进入发电机内部而污染定、转子线圈。由于该类型发电机尺寸较小,无法在日常定期维护工作中清扫定、转子上附着的油污和碳粉,随着时间的推移,污染物不断侵蚀定子线圈绝缘,使其绝缘水平逐渐下降,在停机热备用26.5 h后机组开机、定子升压过程中,故障点绝缘外部的电位接近或等于导线电位,此时,处于高电位的不同相引线间即开始放电,直至发生A、C两相绝缘被击穿并短路的故障。由于该定子线圈先后两次出现放电击穿和烧毁事件,因此,初步判断本次线圈烧毁的另一个可能的原因是定子线圈局部绝缘薄弱。由于解体检查时未发现定、转子

(1) 定子线圈的故障处理情况。原计划采用备品线圈更换烧坏的定子线圈。但在实施过程中因定子线圈油污、碳粉污染较严重等原因,厂家最终决定更换全部定子线圈。

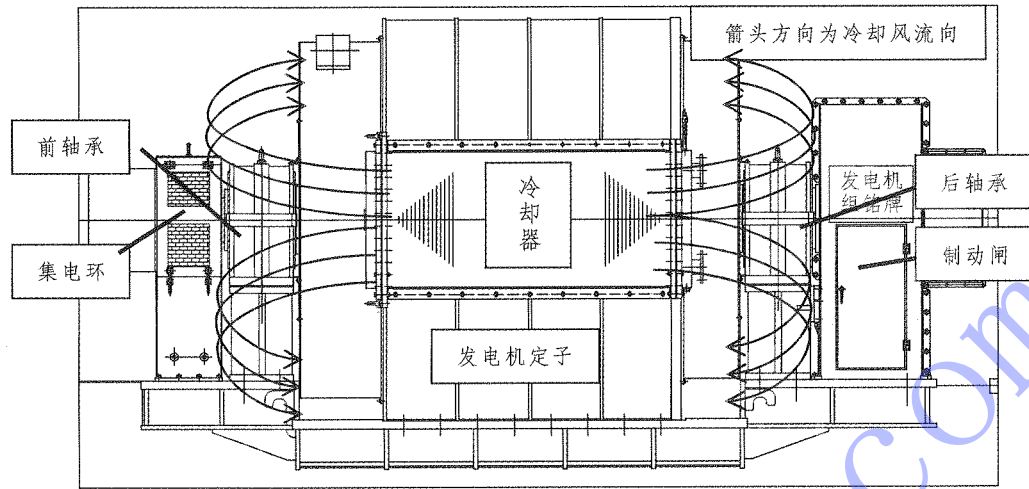
图3 发电机冷却系统风流向示意图

从发电机结构原理和通风冷却原理可以看出:发电机前后轴承座油池较浅、容积较小,机组运行期间极易产生油雾,且轴承未设置消除油雾或阻碍油雾外泄的装置;机组停机制动时,制动闸与制动环摩擦产生粉末,制动闸没有粉末回收装置;机组高速运转下,碳刷与集电环摩擦产生碳粉,集电环也没有碳粉回收装置,部分油雾、碳粉

②在集电环与制动闸处均增设了吸碳粉装置,用于收集碳刷与集电环摩擦产生的碳粉和制动闸与制动环摩擦产生的金属粉末,防止其进入发电机内部。

③将发电机前后轴承座的油池深度扩大了一倍,增加了油池容积,加大了排油管路直径,减少了油雾的产生。

④在前后轴承增设了气密封油挡,用于防止油雾外泄随冷却风进入发电机内部。
