灯泡贯流式水轮发电机组组合轴承漏油的处理方法

摘要:针对水津关电站3台灯泡贯流式水轮发电机组组合轴承漏油的问题,分析进行轴承漏油的原因,提出了解决组合轴承漏油的方法,同时通过在1#机组技术改造的实际效果表明,该方案有效地解决了组合轴承漏油的缺陷,为其他类似机组组合轴承漏油处理提供一定的借鉴作用。

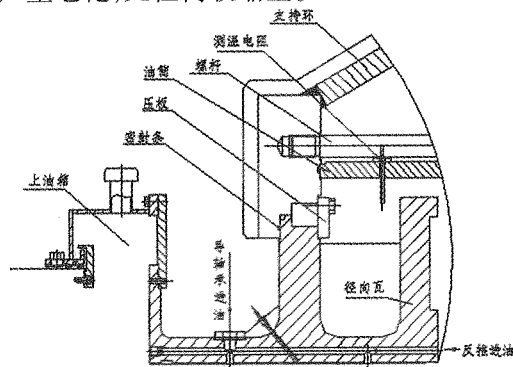
图1 组合轴承结构图

如组合轴承结构图1所示,组合轴承油槽中,径向瓦与支持环密封是通过 $\phi 8$ 的密封条、压板及把合螺栓进行组合而成。为了方便拆卸,厂家将压板设计为独立4块,彼此未有约束,在安装的过程中,压板未能组合为整体,从而使压板在压紧密封过程中彼此独立,出现了把紧力不均匀的状况。加之机组在运行过程中,支持环作为承重部件,将正推力瓦水推力、反推力瓦的水锤力及机组轴承的振动传递至管型座,所以密封条与径向瓦之间有局部的相对位移,同时由高位油箱流至组合轴承0.2 MPa的润滑油溢入密封条槽内,加速了密封条的老化,而使该处密封失效。笔者在2013年1#机组A修拆卸过程中发现,该密封条已严重老化,无任何收缩量。
