某大型水电站#1发电机#8空冷器出风温度升高的报警分析

摘要:介绍了某大型水电站#1发电机#8空冷器出风温度升高的报警现象,结合在线监测数据、冷却水水温、水质、空冷器结构、RTD安装位置等因素进行了综合分析,得出了空冷器出风温度升高报警的原因,对该原因提出了合理化建议并予以实施,从根本上解决了#1发电机#8空冷器出风温度升高报警的问题。

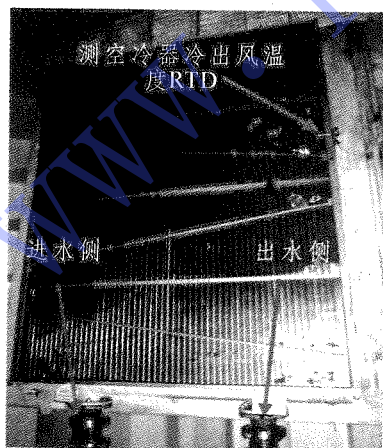
图1 #6~#11空冷器布置图

某大型水电站发电机冷却主要采用密闭、自循环无风扇、双路径向风冷方式,其定子铁芯、线棒及转子磁轭、磁极均为空气冷却。在发电机定子机座外圈均匀布置有12个水冷式空气冷却器,由机组技术供水系统提供冷却水,该空冷器供水设计总流量为17 600 L/min。空气冷却器总进水管布置在+X偏+Y方向20°,空气冷却器总排水管布置在-X偏-Y方向40°。#1~#5、#12空冷器供水支管布置在空冷器底部靠右侧,排水支管布置在底部靠左侧;#6~#11空冷器供水支管布置在空冷器底部靠左侧,排水总管布置在底部靠右侧;空冷器出风测温RTD均布置在空冷器右上方边缘位置(图1、2)。

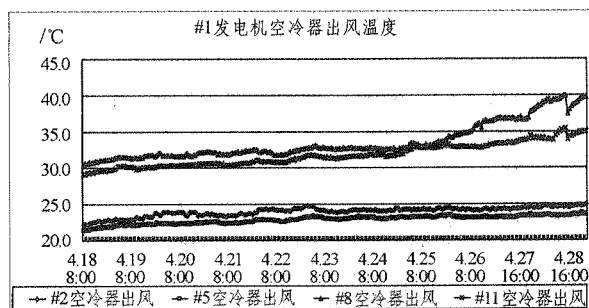
图3 #2、#5、#8、#11空冷器出风温度趋势图

图3为#1发电机代表性空冷器#2、#5、#8、#11出风温度变化趋势。据分析,#8、#11空冷器(RTD位于出水侧)出风温度比#2、#5空冷器(RTD位于进水侧)高10℃左右;#1发电机空冷器出风温度均有上升趋势,其中#8、#11空冷器出风温度上升较多,分别上升约10℃、6℃,#2、#5空冷器上升约2.5℃。

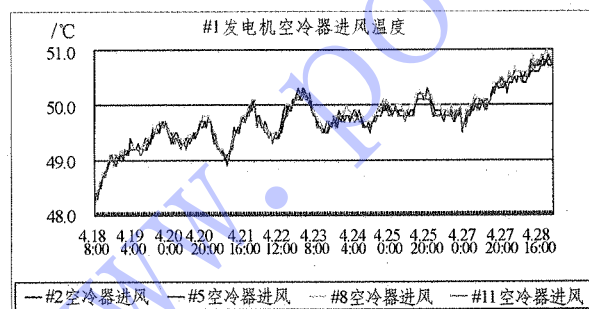
图4 #2、#5、#8、#11空冷器进风温度趋势图

#1发电机代表性空冷器#2、#5、#8、#11进风温度变化趋势见图4。据图分析,#1发电机空冷器进风温度均有上升趋势且无明显差异,进风温度平均上升约2.5℃。

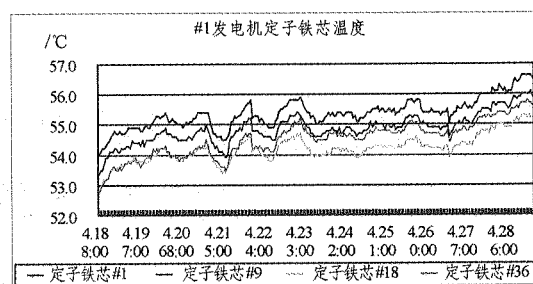
图5 #1、#9、#18、#36定子铁芯温度趋势图

#1发电机#1、#9、#18、#36代表性定子铁芯温度变化趋势见图5。据图分析,#1发电机定子铁芯温度均有上升趋势,定子铁芯温度上升约2.5℃。

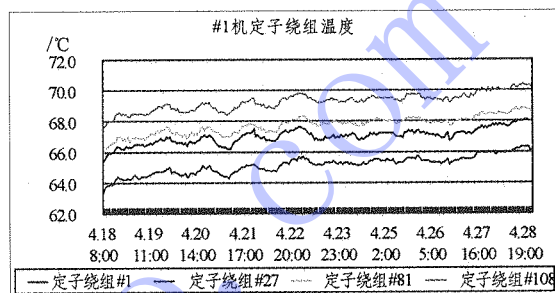
图6 #1、#27、#81、#108定子绕组温度趋势图

#1发电机#1、#27、#81、#108代表性定子绕组温度变化趋势见图6。据图分析,#1发电机定子绕组温度均有上升趋势,定子绕组温度均上升约2.5℃。

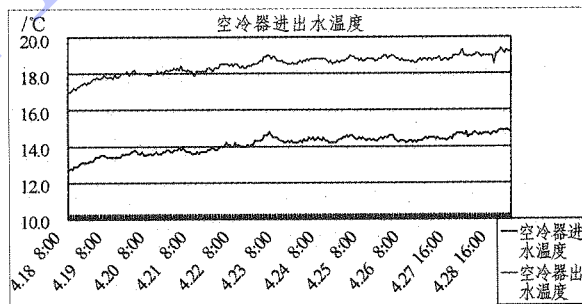
图7 #1发电机空冷器冷却水进、出水总管水温趋势图

#1发电机空冷器冷却水进、出水总管水温变化趋势见图7。据图分析,#1发电机空冷器冷却水进、出水温度均有上升趋势,平均上升约2℃。

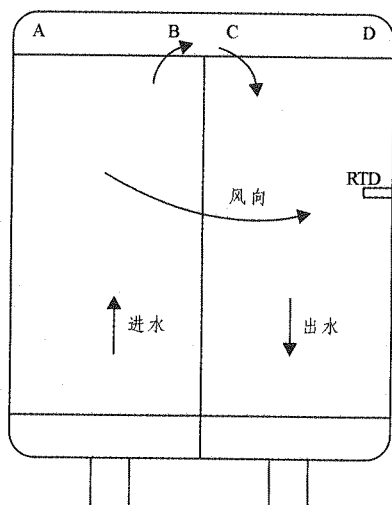
图8 #6~#11空冷器示意图

从空冷器本体结构进行分析发现,B、C处水流畅通,流速快、流量大,A、D两侧冷却水流量相对偏小,冷却效率也随之下降且流量低,更容易造成淤积堵塞,因此,热风带易出现在出水侧一面(如图8中D处和图9中A处)。由于出水侧水温高于进水侧,冷却效率下降,故出现上述现象。

同时,由于机组的旋转作用,将热风吹向右侧,在#6~#11空冷器右侧壁形成了一条由上至下的狭窄热风带,导致右侧升温更加明显。

综上所述笔者认为:#1发电机#8空冷器出风温度报警及#6~#11空冷器温度高于其它空冷器的现象是由水温升高、水质变差及RTD安装位置不合理等综合因素造成的。针对#6~#11空冷器出风温度上升较水温上升更明显的情况,结合RTD的安装位置分析认为图8中D处存在堵塞现象。

根据上述结论,笔者提出了以下建议:清洗#1机技术供水系统的滤水器及发电机空冷器,同时提高技术供水滤筒的过滤精度。清洗工作虽可暂时解决问题,但因其无法从根本上解决因水温升高、水质变差和空冷器本体等因素造成的影响,长久运行可能仍会出现高温报警现象;且考虑到#6~#11空冷器右侧出风温度较空冷器平均出风温度高,无法反映真实工况的具体情况,若将这6台空冷器的RTD更换至左侧(即进水侧方向),则可避开狭小的热风带,测量温度将下降 $10\text{ }^{\circ}\text{C}$ 左右,从而可以使其更接近和代表空冷器的平均出风温度。这项措施可从根本上解决#1发电机#8空冷器出风温度报警问题。

在2013年12月#1机组检修过程中,电厂已按照笔者的上述建议对空冷器及滤水器进行了清扫并提高了滤水器滤筒精度,将#6~#11空冷器RTD安装位置更换至左侧。目前#1机组发电机空冷器运行情况正常,进而证明该项建议的可行性。
