锦屏一级水电站运行期导流洞快速检修

金大鑫

(中国水利水电第七局工程局有限公司,四川成都 610081)

摘要:针对原遭受过大塌方地质灾害的锦屏一级水电站病险导流洞,在其运行了较长时间后,快速准确地对其进行了检修。检修期间,克服了无法下闸挡水等不利条件,通过修筑土石围堰、快速缺陷修补等措施,圆满地完成了相关检修任务。

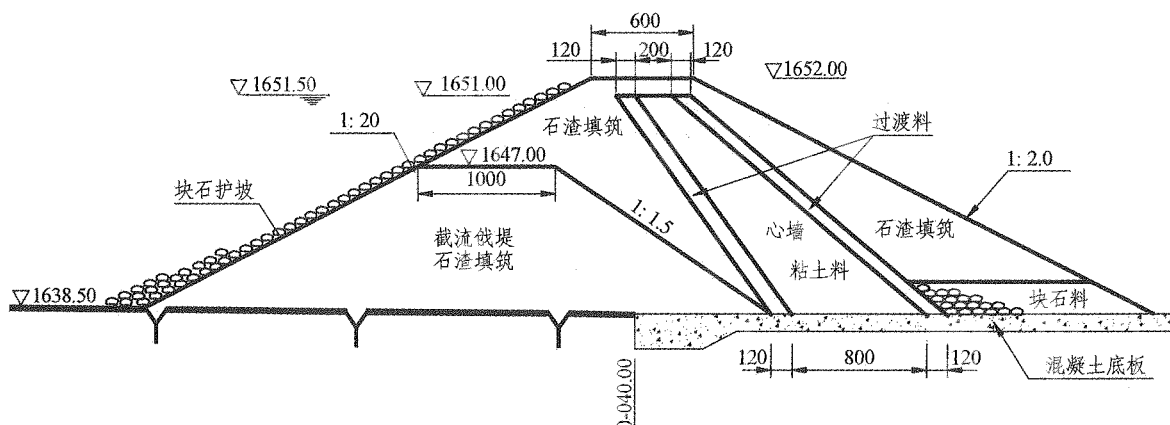
图1 左导进口土石围堰结构图(1:50)

进口围堰按10年一遇枯水期流量(978 m³/s)进行设计,选用粘土心墙防渗。堰顶宽6 m,堰顶长约85 m,最大堰高约13.5 m,上游坡比为1:2,下游坡比为1:2,迎水面采用块石护坡(图1)。

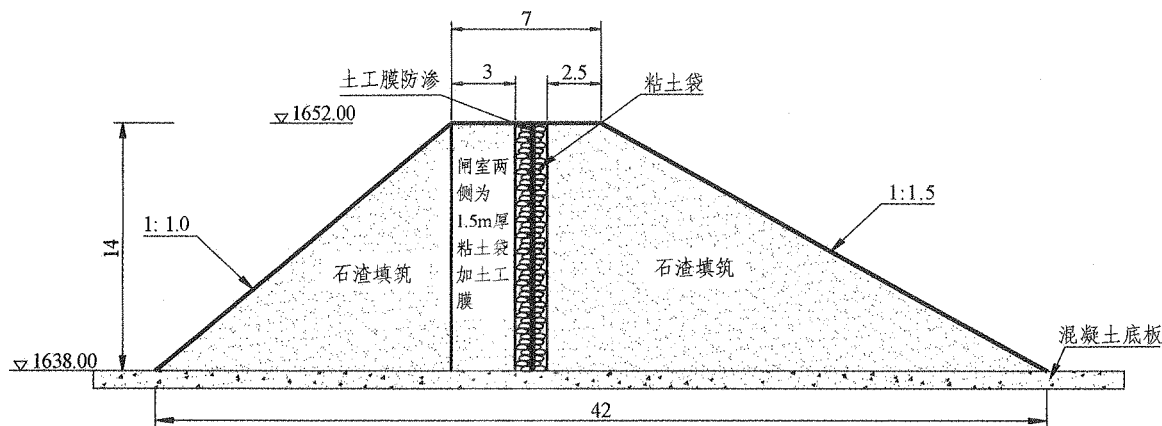
图2 左导进口闸室粘土袋心墙结构图

由于施工受当地粘土料本身粘性较差等因素影响,同时,为了进一步保证防渗体效果,进口围堰形成后,根据实际情况又在进口闸室下游混凝土底板上设计了第二道防渗体:由双层粘土袋构成,内敷设土工膜,粘土袋心墙前后用石渣进行回填和压坡(图2)。

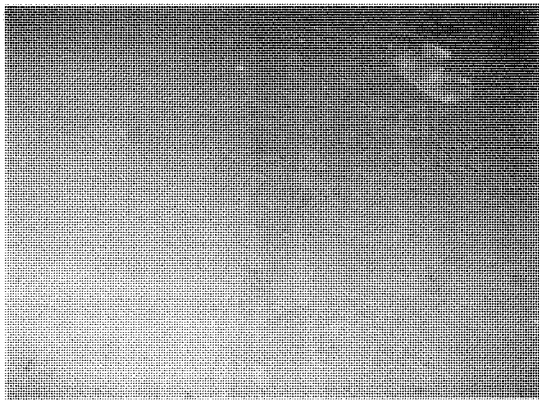
图 3 导流洞左侧贴角与底板交界处形成的连续性冲槽

方向有明显被推移质磨损的擦痕,一般细骨料出露,局部沟槽和冲刷严重部位粗骨料被磨成光滑表面且部分结构钢筋出露。两侧贴角与底板交界处易形成连续的、宽度约为 10 cm 的冲槽,其余部位形成局部冲槽。

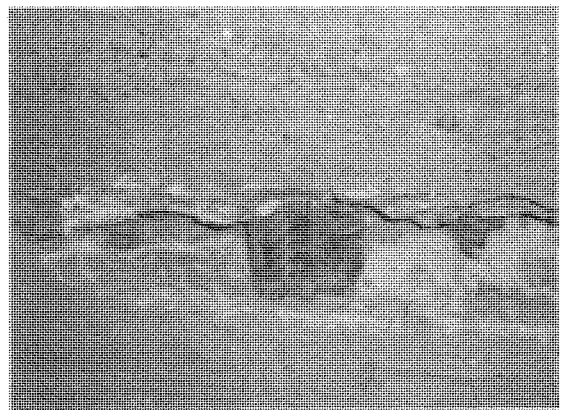
图 6 导流洞边墙结构钢筋出露

5.3.1 外露钢筋的处理

对于外露钢筋的处理分为两种类型,其中外露钢筋为结构钢筋时,需要将钢筋外露范围内的混凝土全部剔除,使钢筋整体外露,再对外露部分钢筋进行冲洗和钢丝刷除锈,最大限度地保证回填混凝土和钢筋结合紧密。

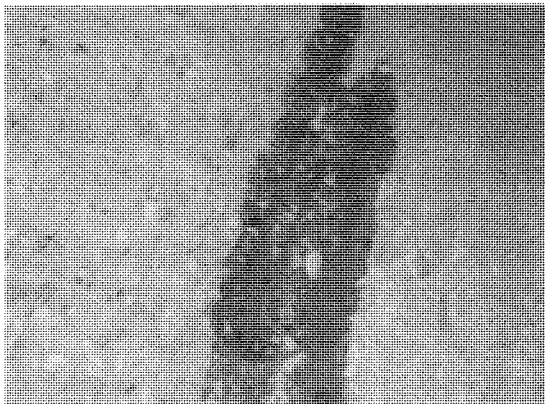
图 4 导流洞底板局部冲槽

5.3.3 对于深度小于3 cm坑槽的修补

对于深度小于3 cm的坑槽不进行修补处理,仅采用磨光机进行打磨,使其与周边混凝土平顺衔接。处理后的过流表面突体高度≤12 mm,上游坡磨成的坡比缓于1:10,下游坡磨成的坡比缓于1:5,侧面坡磨成的坡比缓于1:2。

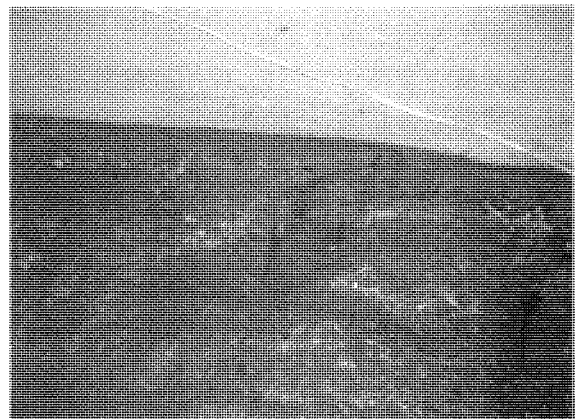
图 7 导流洞底板冲蚀坑

5.3.2 对于深度大于3 cm坑槽的处理

对于深度大于3 cm的冲刷破坏坑槽,先用电动切割机对修补范围进行成型的切割,再用风镐进行凿除,避免由于人工凿除出现新老混凝土结合不规则、结合不紧密的情况,然后用风水枪对破坏凿除范围进行冲洗,彻底清除基面上已损坏、松动和胶结不良的表面混凝土、油污及杂物。

修补时,应首先在基面上均匀涂刷M60净砂浆,并在砂浆初凝前完成修补材料的覆盖和铺筑。其中处理后对于宽度为3~5 cm的坑槽使用M60硅粉砂浆填补,对于宽度5 cm以上的坑槽则使用C50一级配聚丙烯纤维粉煤灰硅粉混凝土。

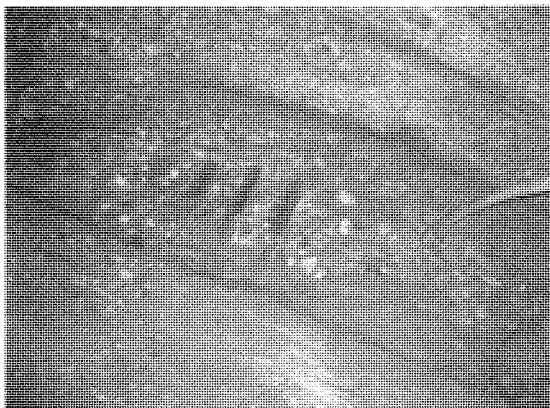
图 5 导流洞底板结构钢筋出露
