某电站水轮机尾水锥管里衬反复出现裂纹 原因分析及处理

(雅砻江流域水电开发有限公司, 四川成都 610051)

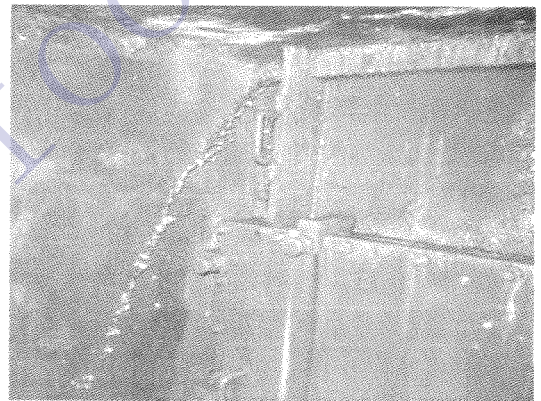
该电站六台机组于 1998 年 8 月至 1999 年 12 月陆续投入商业运行。2012 年 6 月,发现#3 水轮机尾水管进入门左上方混凝土和钢衬之间漏水较大,检查发现#3 水轮机尾水锥管里衬七处脱空,其中尾水管进入门上上部里衬不锈钢段有两处脱空,在脱空区域发现一条穿透性裂纹。尾水管进入门钢衬漏水情况见图 1,尾水管进入门上方脱

图1 尾水管进入门钢衬漏水情况

该电站是所在电网中的大型骨干电厂,担任系统调峰调频任务,机组出力调整频繁,常在非最优工况的低负荷区运行。机组出力调整时的过渡过程以及偏离最优工况运行时会出现涡带振动的情况。尾水管中存在的涡带会引起低频压力脉动,周而复始的压力脉动会使整个尾水管甚至水轮机振动加剧。尾水管进入门上方恰好处于涡带的旋转压力场区,且尾水管进入门及其周边区域无混凝土支撑,在旋转压力场作用下,尾水管产生击鼓样的振动,使尾水管进入门附近的支撑混凝土受力增加,在振动荷载的反复作用下,局部薄弱部位尾水锥管里衬钢板与支撑混凝土脱离,使得尾水锥管里衬钢板受力不匀,导致尾水锥管里衬开裂。尾水锥管里衬一旦出现穿透性裂纹后必然漏水,随着漏水量的加大,又加剧了对支撑混凝土的侵蚀,当尾水锥管里衬与混凝土之间的间隙越来越大时,里衬振幅加大,其结果必然导致里衬疲劳和裂纹进一步加大。

针对水泥接触灌浆难以达到恢复锥管里衬与混凝土接触强度的问题,2012年11月,采用流动性好、固化快、强度高的环氧树脂材料对#3水轮机尾水锥管里衬脱空面积大于 0.3 m^2 的部位进行了化学接触灌浆处理。经过近2a时间的运行,#3水轮机尾水管进入门附近未再出现渗漏水,尾水锥管里衬经化学接触灌浆部位结合良好,锥管里衬未出现裂纹,说明化学接触灌浆效果显著。

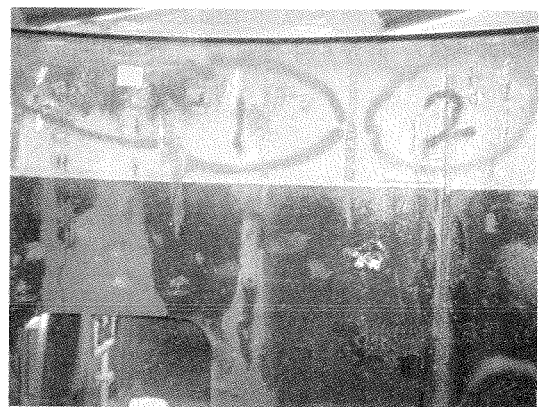
图2 尾水管进入门上方脱空区域

#3水轮机尾水锥管段反复出现脱空现象,说明机组安装期间尾水锥管里衬与外部混凝土结合方面可能存在施工缺陷。后期进行的水泥接触灌浆仅对脱空面积大于 0.5 m^2 的区域进行了处理,且由于机组小修时间短,灌浆后水泥浆没有足够的强度增长期,从而未能彻底恢复锥管里衬与混凝土联合受力的结构;而对于脱空面积小于 0.5 m^2 区域的存在,在振动荷载的反复作用下,脱空面积逐渐扩大,进一步恶化了锥管里衬的受力条件,进而反复出现裂纹。
