# 福堂水电站水轮机锥管磨蚀的修复工艺

**摘要:**福堂水电站机组2004年陆续投入商业运行,机组长期运行对锥管磨蚀使锥管壁厚变薄并在表面形成鱼鳞状浅表性磨蚀坑,特别是2013年“7·10”泥石流后岷江水质改变在泥沙磨蚀和汽蚀联合作用下导致福堂电站1F、2F机组过流部件受损严重。采用局部更换加镍焊的焊接工艺,可以在保证锥管设计要求情况下节约投资、缩短工期,对有类似锥管磨蚀冲蚀严重的水电站施工有一定借鉴意义。

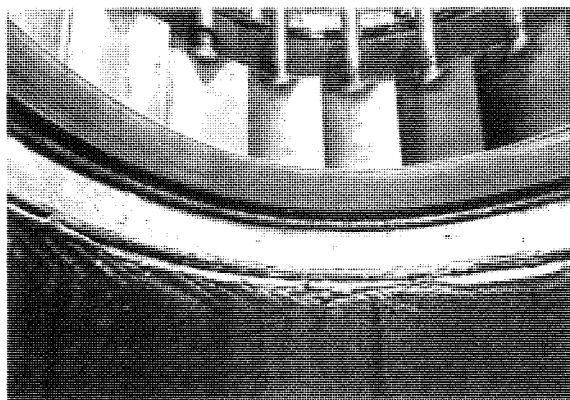
因发现2F 机组过流部件严重损伤,安排1F 停机检查过流部件检查发现锥管损伤较为严重, 锥管上部与座环连接处约4/5长的不锈钢段冲刷掉, 背面的护板已暴露, 从锥管上部至锥管中部约1.7米高的范围磨损严重, 上部平均严重程度较高向下磨损逐步减少, 但在锥管中部有5~6处较大沉坑, 有两处已将母材冲穿, 进入门上部磨出15 mm深的倒角(见图3)。

图3 1F 机组座环与锥管结合部位损伤

(1) 将尾水锥管上段第一个环形筋板冲刷掉部分割除,割除钢板时注意保护钢板背面的拉锚。用新的S135不锈钢板镶嵌,镶嵌钢板分为6瓣;镶嵌时镶嵌钢板先预装,然后在背面有拉锚的地方开孔,通过塞焊焊接方式将拉锚与镶嵌钢板连接,堆焊后打磨到设计厚度。

(2) 中间较大沉坑,已将母材冲穿处,采用局部镶嵌处理。

(3) 锥管其它部位磨损较轻处,采用堆焊、打磨的处理办法,恢复至原来的设计尺寸。

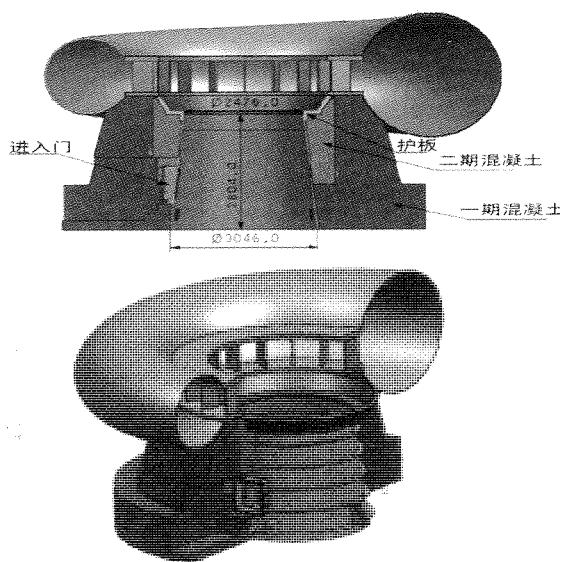
图4 座环、锥管示意图

若整体更换锥管, 需要将二次混凝土完全打掉, 由于锥管下部有四个支脚以及四个搭检修平台的箱体, 除需要将二期混凝土全部打掉外, 必须将部分一期混凝土打掉, 才能将锥管取出(见图4)。

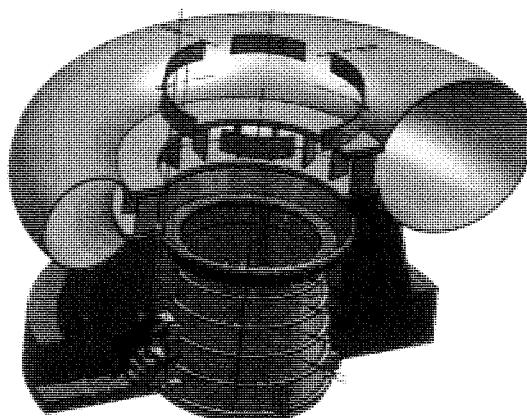
图5 锥管上部镶嵌钢板示意图  
板和余下锥管的带环焊缝焊接,只焊接一层底层

(2) 用S135不锈钢板圈制成直径为φ2476的圆锥环,锥度按原设计的锥管锥度执行,分割为6段,配割好钢板后,预制焊接坡口,坡口深度与钢板厚度一致。预装镶嵌钢板并在背面有拉锚处开孔,将镶嵌钢板与护板开塞焊孔(见图5)。用钢琴线吊中心,重新测量镶嵌钢板与原锥管中心的偏差,并调整合格。镶嵌钢板定位焊接,将与护

即可,立焊缝段焊牢固,塞焊孔满焊,与背面的拉锚按附图处理好后,重新复检镶焊钢板的几何尺寸,合格后进行后序。
