浅析小龙水电站竖井贯流式机组转轮室加强筋板裂纹产生原因及处理工艺

摘要:介绍了小龙水电站转轮室加强筋板产生裂纹的原因和处理工艺方案,警示同型机组应重视机组在安装施工焊接过程中的工艺控制,尤其是加强投产机组在安全隐患排查治理过程中的深度和力度。

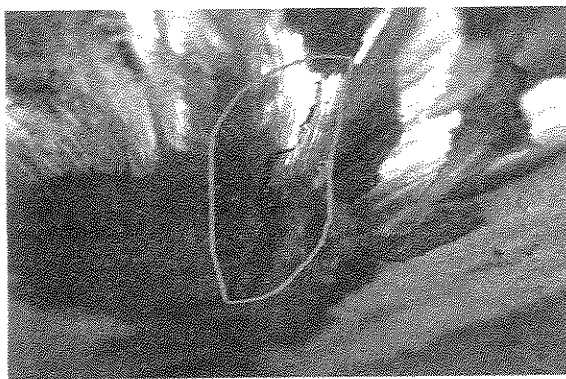
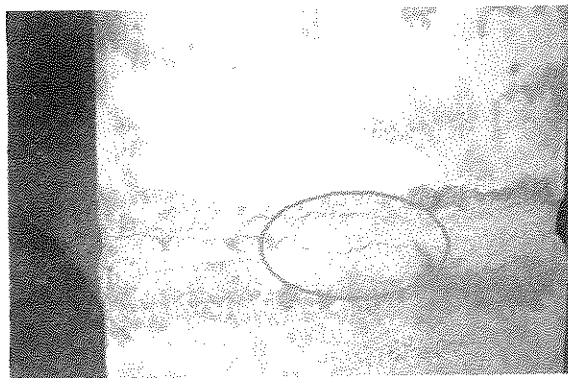
程中发现转轮室加强筋板立筋(厚度为48 mm,高度为140 mm)与环板间焊缝出现了裂纹。为深入了解裂纹的具体情况,掌握第一手资料,以便于分析判断和处理,我们对裂纹表面油漆涂抹层进行了打磨与抛光处理,查清了该条焊缝裂纹为立筋焊缝本身穿透性裂纹,长度约为13 cm(图1),整个焊缝近全部开裂。针对4#机组发现的筋板裂纹隐患情况,电站高度重视,立即组织专业技术人员进行了分析和判断,并同时对其余机组逐一排查,进行全面的检查和检测,发现四台机组其他部位加强筋环筋板焊缝也同样出现了类似裂纹现象,共发现和处理焊缝裂纹24条。其中4#机组立筋(顺水流方向)焊缝裂纹1条,1~4#机组环筋(垂直水流方向)焊缝裂纹23条。

图1 长度约为13 cm的立筋焊缝裂纹图

(1)对4#转轮室处的立筋与环板间裂纹采取碳弧气刨的方式将原焊缝清除(气刨时,需采用阻燃布等将把合孔保护好),遂按上述参数重新焊接。焊完后打磨高点,并按ASME标准对该焊缝进行100%PT或100%MT探伤。

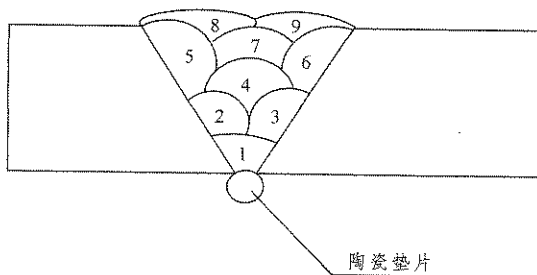
员在现场一起进行了分析判断和处理。我们采用了排查法,首先从转轮室振动入手,测试并收集了以往的转轮室振动数据,通过分析对比,未发现增大情况且满足设计合格振动范围;于是,我们从焊缝本身进一步查找原因,通过查找安装记录和现场焊缝检测,发现1~4#机组环筋焊缝裂纹在转轮室安装装配时需采用专用钻铰工具在螺栓把合面进行钻铰销孔,与导水机构预装定位,但因钻铰工具尺寸大,而施工空间狭小,无法施工,故采用局部割除离把合面最近对应位置的环筋(每台转轮室割除并回焊共8处),在销孔钻铰后,采用回焊方式进行修补,回焊时,存在局部漏焊或未满焊现象(图2);另一条4#机组立筋焊缝裂纹同样为施工焊接时未按照工艺要求进行满焊,而非非机组振动原因引起的加强筋板裂纹。

图2 割除的环筋回焊存在的漏焊情况示意图

(2)对另外23条焊缝用砂轮机打磨或碳弧气刨的方式将其缺陷清理干净,按图3进行清理,清理后按ASME标准进行PT或MT探伤。合格后进行焊接,焊接按图4进行,待外侧焊完后,去除内侧陶瓷垫片并封焊1层。焊缝须焊饱满,焊后表面打磨光滑,防止尖锐角产生,并按ASME标准进行UT+PT(或UT+MT)探伤。

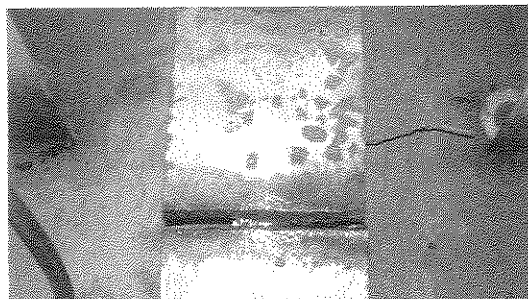
图3 焊缝清理示意图

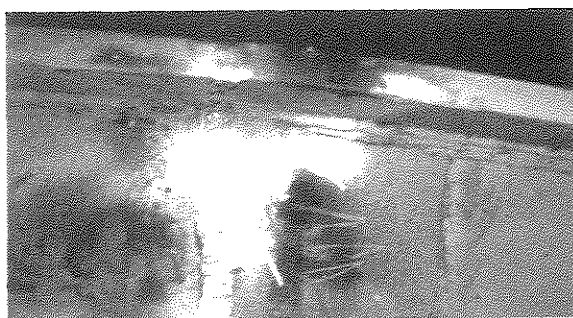
图4 焊缝清理后的焊接示意图
