# 发电机定子设备绝缘击穿故障分析及处理

**摘要:**随着发电行业的快速发展,投入使用的发电机组也越来越多,同时,不同情况下机组发生的缺陷及故障也不断出现。对这些缺陷及故障进行研究分析,可以总结出处理及预防措施。以某中型电站绝缘击穿故障为实例,分析介绍了可能引起绝缘击穿的一些常见原因,并给出了该电站机组进行临时恢复和永久恢复的处理方法。

近年,水力发电行业快速发展,但在各电站机组运行中时常出现定子绝缘击穿事故,因此,准确找出事故原因并迅速做出抢修措施对电站的安全经济运行具有非常重要的作用。笔者介绍了某电站2#机组出现的定子绝缘击穿故障的原因及处理方法。

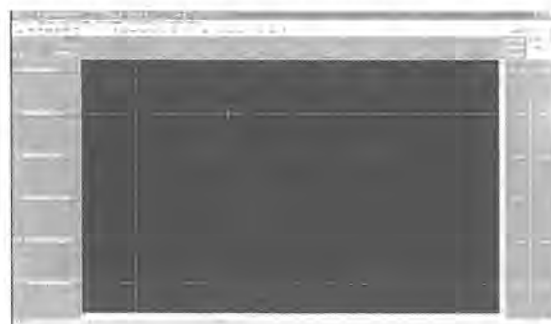
图1 短路时2#机组定子电流波形图

2009年11月9日,该电站2#机组进入72 h试运行。在试运行阶段,2#机组出口隔离刀闸AB

相短路,进而发展成三相短路,经过检修及维护人员的处理,对2#机组出口隔离刀闸损坏部分进行了更换,检查合格后恢复了72 h试运行。在试运行及之后的商业运行阶段,机组运行状态良好,未发生任何故障与事故,机组各项指标均在主机制造厂家的技术说明书的要求以内(图1、2)。

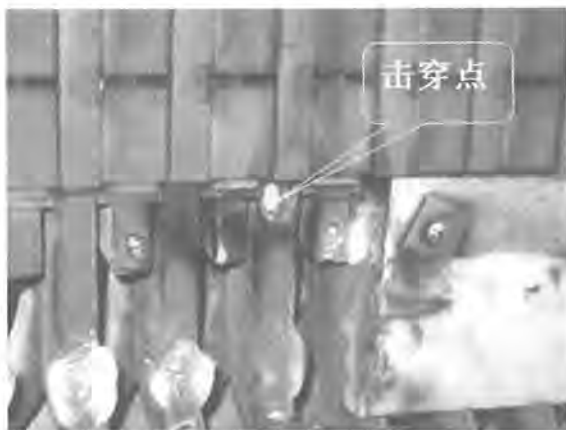
图3 A相117号槽上层击穿点示意图

2010年4月10日,该电站2#发电机定子线棒绝缘在小修中进行 $2 U_n$ 直流耐压试验时,定子线棒下端部绝缘连续击穿,共击穿16根线棒,击穿部位均在下端部直线部位距槽口1~4 cm处

(表1、图3)。

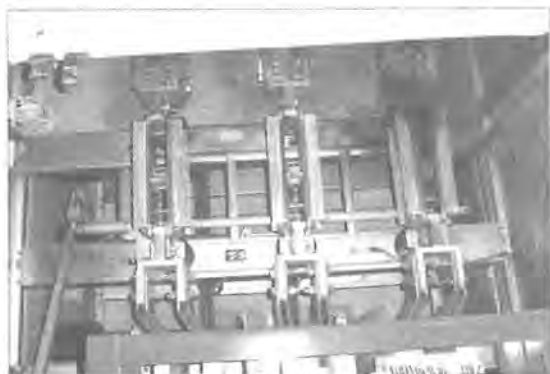
图4 短路时2#机组出口隔刀烧毁示意图

(2)隔离开关烧毁并三相短路。数据显示A相短路电流最高,这与A相线棒击穿最多是一致的(图4)。

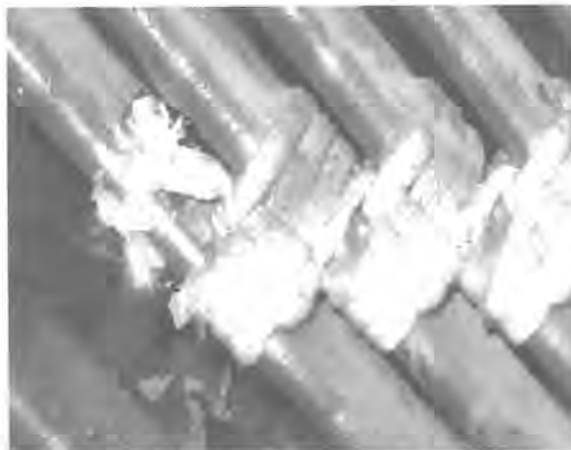
图5 发现未浸渍的绑扎带

(3)下线操作质量低。现场发现击穿的线棒大多分布在合缝周围;端部发现未浸渍的绑扎,因此,下线操作质量导致绝缘被击穿的可能性高(图5)。

根据以上各种可能性分析得出了最终原因:该电站定子绝缘线棒击穿的根本性原因为:机组突然短路时线棒端部未浸渍的绑扎强度不足,导致线棒易损;单相短路冲击使端部受力更加恶劣。

(7) 在临时恢复过程中, 为增强定子端部的稳定性, 对槽内侧面垫条填充完整; 新下线棒绑扎绳要求均匀浸渍室温固化绝缘胶, 绑扎牢固后再在其表面涂刷室温固化绝缘胶; 对定子端部及定子线棒上、下层之间的旧绑扎带进行注胶; 在定子上、下层线棒加设槽口垫块并绑扎固定, 绑扎绳要求均匀浸渍室温固化绝缘胶, 绑扎牢固后再在其表面涂刷室温固化绝缘胶。

为使 2# 机组长期安全运行, 对 2# 机组进行了永久恢复。2# 机组定子绝缘故障永久恢复方案要求更换全部定子线棒。明确在下线时的工艺要求为: 上、下层间垫条需伸出铁芯, 槽内侧面垫条需填充完整。槽口需加装槽口垫块并绑扎牢固, 上下层线棒之间增加层间软端箍并绑扎牢固。所有绑扎线棒的绑扎绳要求均匀浸渍室温固化绝缘胶, 绑扎牢固后再在其表面涂刷室温固化绝缘胶。在 2# 机组按永久方案修复后, 按照新机组投运的标准完成相关试验后再投入运行。
