耿达水电站引水隧洞管桥段震损修复

樊菊平, 陈子海, 刘超

(中国水电顾问集团成都勘测设计研究院, 四川 成都 610072)

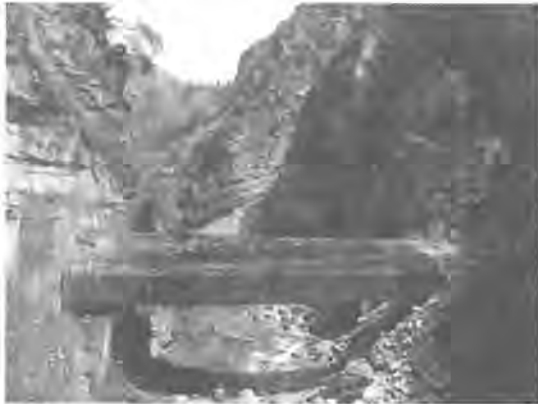
图2 管桥段外观图

(1)管桥段上、下游有两处渗水,管桥上游侧底板下部支座平台有股状涌水现象,管桥下游支墩处外包混凝土周圈出现裂缝,沿缝涌水。

(2)管桥段外包混凝土表面有多处裂缝。

管桥段外包混凝土自电站运行以来常年暴露于大气中,长期的风化、雨水侵蚀致使混凝土表面多处产生裂缝。

采用化学灌浆方式对混凝土表面裂纹进行了加固补强处理,灌浆材料为 DP40 环氧树脂浆料。DP40 环氧树脂浆料具有超低粘稠度,能够深入地渗透到干、湿混凝土裂缝或细缝内部,产生结构性粘接,粘接强度超过混凝土自身强度,达到完全封缝的目的,且其耐酸、碱等化学物。待化学灌浆固结后,用砂浆对处理部位外围进行抹面处理。

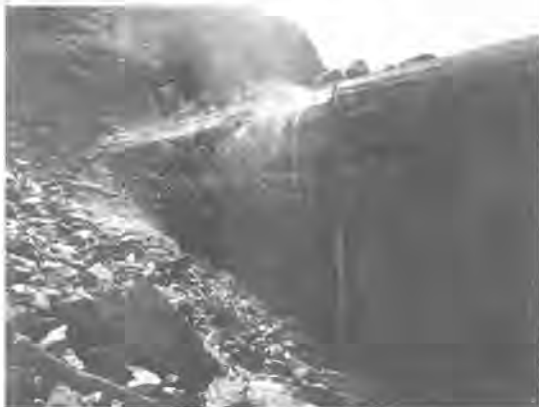
图3 下游支墩涌水图

根据现场渗水情况并结合管桥结构分析,管桥段上下游的两处明显涌水主要为管桥段上下游钢衬间伸缩缝涌水。伸缩缝在地震作用下产生了较大变形,缝内填充物及止水铜片被破坏,在内水作用下出现涌水现象。
