大岗山水电站库区郑家坪变形体应急处置

摘要:近年来,部分身处西部高山峡谷地区的大型能源、交通工程在建成投用后,也可能遭遇大型变形体(滑坡体)等各种地质灾害。大岗山水电站蓄水后在库区出现的郑家坪变形体,使库区复建公路 S217 省道安全运行受到影响,通过采取勘察与界定、变形监测、分析定性、安全应急、工程临时处置等措施,保持了 S217 省道复建公路的通畅,实现了重大地质灾害下长时间的零伤害,避免了电站的不正常运行。

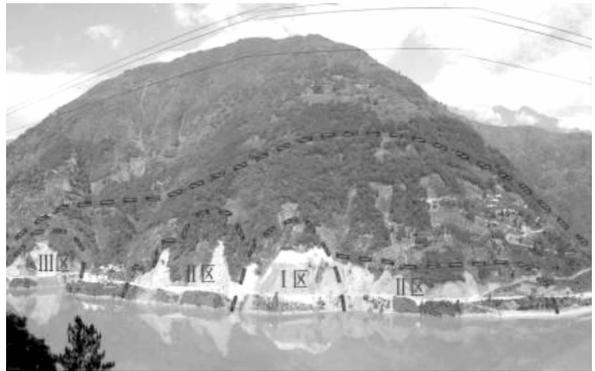
郑家坪变形体位于大渡河大岗山水电站水库右岸, S217 省道淹没复建公路(以下简称“复建公路”) K8+030 m—K10+750 m 之间,距离坝址约 11.8~15.0 km,总体积约 5 500 万 m³(见图 1)。

图 1 郑家坪变形体全貌照

多处裂缝。2016 年 3 月,在与路面高差 47~110 m 之间的公路边坡开口线外发现数条宽 10~70 cm 的裂缝,同时在公路内侧边坡挡墙及外侧便道路面发现横向裂缝,上、下边坡多条裂缝基本贯通;内侧部分边坡挡墙在变形体挤压作用下出现鼓包。同年 4 月下旬,变形体上游侧及前缘水库水面有大量气泡冒出,在其后 4 月底至 10 月的雨季,上边坡发生数次零星垮塌。
