# 猴子岩水轮发电机组碳刷温度异常分析及处理

陈伟林，秦知了，钟斌  
(国电大渡河检修安装有限公司,四川 乐山 614900)

## 1 概 述

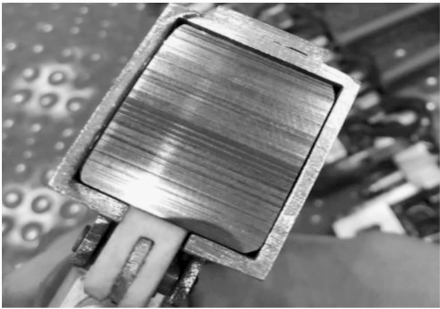
2018 年 7 月 7 日,该站申请了 4 号机组停止运行,检修人员对所有 58 只碳刷全部拆卸,逐一对比检查发现,1~29 号碳刷(上环)碳刷接触面光滑平整,30~58 号(下环)碳刷局部有横向沟槽(如图 2),现象进一步指向问题主要集中在下环。

图 2 接触面有沟槽的碳刷

- 随后分两个方面做了处理:
- (1)将沟槽严重的碳刷用细砂纸进行了打磨处理,确保接触面光滑平整,更换了磨损严重的的碳刷,消除碳刷带来的影响;
  - (2)机组保持空载运行,转速调整至额定转速的 17%,用天然油石对下集电环接触面进行打
