# 灯泡贯流式机组转轮室裂纹原因分析与处理

柳 超， 方 仲 超  
(宝珠寺水力发电厂,四川 广元 628003)

紫兰坝水电站位于四川省广元市境内的白龙江干流上,是嘉陵江支流——白龙江干流梯级开发规划中的最后一级。电站安装 3 台单机容量 34 MW 的灯泡贯流式机组,总装机容量 102 MW,年发电量 4.41 亿 kWh。电站水轮机型号为 GZ(836)－WP－535,由东方电机有限公司生产,机组额定转速 136.4 r/min,额定水头 15.4 m。

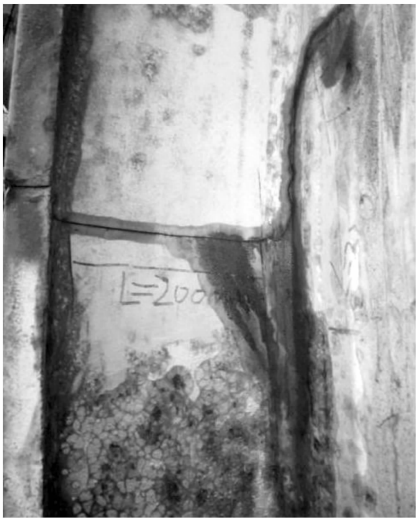
图 1 转轮室产生裂纹部位及长度

紫兰坝电站 3 台机组于 2006 年全部投产使用,2016~2017 年间,由于 3 台机组转轮室出现严重气蚀,均对其进行返厂处理。2018 年 12 月,检修人员发现 1F 机组转轮室有漏水现象,随即停机对转轮室进行检查发现,1F 机组转轮室右岸加强环筋板连着立筋板发生 1 处断裂,裂口长度均为 200 mm;筋板断裂致使转轮室本体母材也发生贯穿性裂缝,裂缝长度为 400 mm,导致转轮

室内部流道内的水从裂缝中流出,造成转轮室漏水发生,其中图 1 为转轮室产生裂纹现场 PT 探伤显示的裂纹实例图。

由 2016 年 1F 机组转轮室气蚀返厂处理检修记录得知:2016 年,在对 1F 机组转轮室回装时为保证转轮室与轮叶间隙的合格,对转轮室进行调整,重新钻定位销孔。在钻定位销孔时,由于转轮室环筋板限制,钻定位销孔所使用的磁座钻不能安装到位,随即对转轮室环筋板切割出一个  $80\ \text{mm}\times 230\ \text{mm}$  的方形缺口(共切割 6 处),保证了磁座钻安装到位。定位销孔绞钻完成后,6 个切割下来的钢板被焊回原位置,由于在焊接切割板时没有对切割面进行磨光处理留下不平整的切割

沟槽,焊材也没有加工坡口,同时焊接工艺也存在很大问题,只采取了一面焊接,导致焊缝存在裂纹、夹渣、未焊透、未熔合等严重的缺陷,使转轮室筋板的强度大为降低。在机组振动的作用下,致使加固筋板焊接处的焊接缺陷逐步放大,最终显现出焊缝开裂,一直沿着切割沟槽继续扩展至加固筋板本体,使加固环筋板和立筋板受到严重影响,最后裂纹一直延伸至转轮室本体,造成转轮室本体贯穿性开裂,给机组安全运行带来很大的隐患。

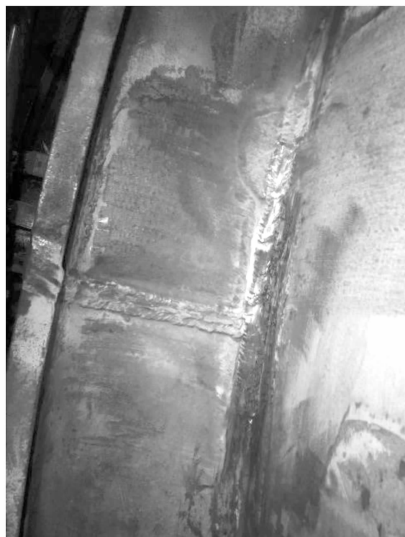
图2 转轮室裂纹焊接处理后

转轮室内侧裂纹焊接完毕,用碳弧气刨刨开转轮室外侧裂纹,深度至裂纹全部刨除,且至内部焊肉漏出为止。裂纹刨除后,用手持式风动砂轮机清理打磨,除去焊口内氧化皮、铁削等。然后,对刨开位置及周围进行 PT 探伤处理,检测是否还有残留隐藏的裂纹未被刨除。探伤后进行焊接处理,焊接方法与转轮室内侧焊接相同。焊接过程随时监测转轮室与桨叶间隙,表 2 为焊接前后转轮室与桨叶间隙测量值。根据测量数据分析,仅离焊接位置较近的 1、2 号桨叶(见图 2)与转轮室间间隙有微小变化,最大变化值为 0.15 mm,3、4 号桨叶与转轮室间间隙没变化。

筋板为普通碳钢 Q235 材质,筋板与转轮室连接位置为转轮室过渡段不锈钢 1Cr18Ni9Ti 材质,严格按照异种钢材焊接工艺要求,将筋板与转轮室焊接。焊接方法同转轮室本体裂纹处理(图 2)。

焊接完成后对焊缝表面进行打磨,保证表面粗糙度达到图纸要求后进行探伤检查。首先对修复区域进行外观检查(目检)合格后,再对修复区域按ASME标准进行100%PT探伤和100%UT探伤,探伤结果显示转轮室本体及加固筋板裂纹已消除,焊缝检测无焊接缺陷。
