# 某水电站发电机转子绝缘降低原因 分析与处理

**摘要:**水轮发电机转子绝缘降低将严重威胁机组的安全稳定运行,甚至导致发电机故障跳闸而影响到电站出力,造成电网负荷波动。阐述了某水电站发电机转子的主要结构,针对机组运行过程中发生的转子绝缘降低问题进行了深入分析,最终采取有效措施解决了转子绝缘降低问题,对处理发电机运行过程中出现的类似问题具有一定的参考价值。

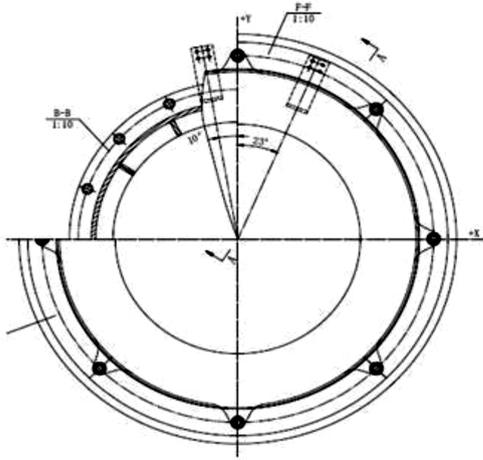
图3 集电环俯视图

该集电环绝缘支撑高度较低、形状为凹形,磨下的碳粉容易堆积在凹形的绝缘支撑上,通过堆积的碳粉,在集电环与地之间形成了爬电通道,造成集电环的对地绝缘电阻偏小。

(1)对集电环表面进行加工处理,使安装后的

集电环振动、跳动值达到要求;

(2)所加工的集电环必须达到粗糙度要求,防止因集电环的表面粗糙度过大使碳刷的磨损加快而产生过量的碳粉,导致绝缘降低;

(3)因集电环的沟槽棱角可能会产生“切割”碳刷的效果,产生过量的碳粉,遂将集电环的沟槽倒成圆角;

(4)为了防止碳粉从两个集电环之间的间隙遗漏,必须使集电环与集尘罩之间形成一个相对密闭的空间,故将集电环的上环与下环之间的间隙用绝缘挡风板将其密封,以提高碳粉的收集效果。

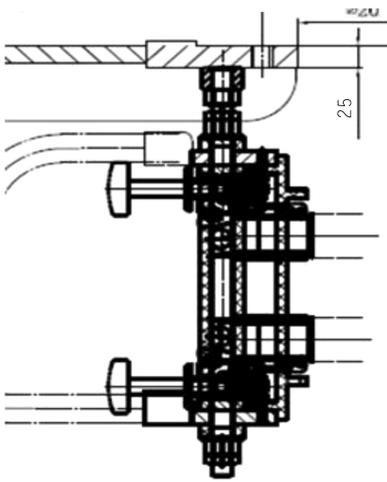
图4 刷架支撑螺栓图

针对该原因进行分析得知:在机组停机后,工作人员对各发电机集电环室进行全面检查发现,在 #1、#2 机组集电环绝缘支撑及刷架绝缘支撑处碳粉堆积情况严重,#3~#8 机组集电环绝缘支撑及刷架绝缘支撑处也有碳粉堆积,但较 #1、#2 机组堆积量偏少。

(3)刷架上端绝缘套的爬电距离很短。通过增大绝缘套、侧面开沟槽的方式,增加了爬电距离;
