GIS 隔离开关分闸异常原因分析及处理

摘要:针对二滩水电站 GIS 隔离开关分闸出现的故障进行分析并对故障的处理提出了解决办法,对隔离开关的运行维护提出了可行性建议,可为同类型设备发生类似故障时进行分析判断处理提供参考。

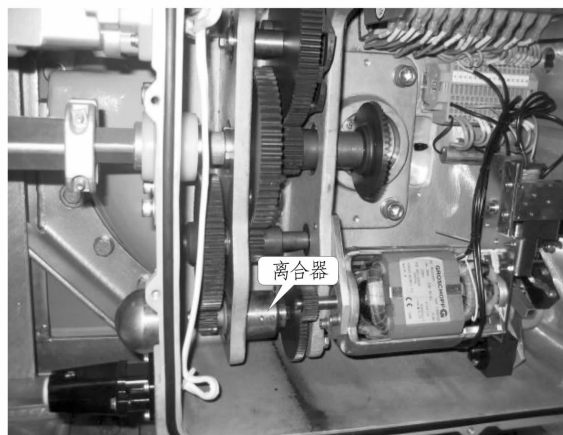
图 1 操作机构箱

拆开 50411 和 50412 隔离开关电动操动机构箱盖板,发现 50411 及 50412 隔离开关操作机构箱中传动机构的离合器在转动过程中打滑,啮合不上,导致离合器长时间磨合发热,待拆下离合器检查发现,其内部的弹珠已被打磨成多边形(图 1、2)。

对动触头装配中导电支架中的导向环进行了打磨处理;更换了有齿套管及动触头。具体处理工艺为:

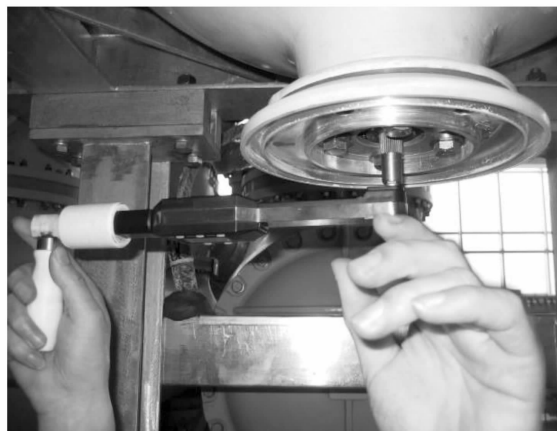
图 3 负载力矩测试图

为了判断故障是由隔离开关外部传动机构,还是内部传动机构引起的,我们拆除了 50411、50412、50416 隔离开关的外部传动机构,测试了隔离开关本体动触头三相传动部分负载力矩(图 3),测试数据见表 1。

测试数据表明:50411、50412、50416 三相负载力矩均明显大于正常值 $1.9 \text{ N} \cdot \text{m} \pm 0.6 \text{ N} \cdot \text{m}$,其中分合闸负载力矩最大为 50416 隔离开关的 A 相。

从表 1 中的测试数据可以判断是由于隔离开关本体传动部分阻力过大造成负载力矩过大而导致隔离开关分闸时间超长。

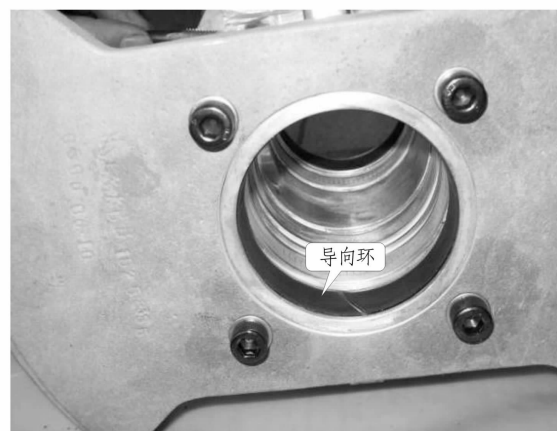
图 4 导向环示意图

有齿套管与外部传动杆属于齿轮啮合结构,与气室内绝缘管属于卡接结构,分解检查结果表明有齿套管装配均无异常。因此,可以确定故障产生的原因是动触头和导电支架间导向环配合过紧、摩擦力偏大而导致操动机构离合器因过载而烧损。我们将动触头装配拆出,发现动触头和导电支架黑色导向环(图 4)间摩擦阻力很大,遂找到了本次隔离开关分闸时间异常的故障原因。

(5)拆卸隔离开关内部动触头装配,检查动触头表面是否有异常(如表面划伤等),打磨处理动触头装配中导向环(材料:聚四氟乙烯+石墨)并更换新的动触头；

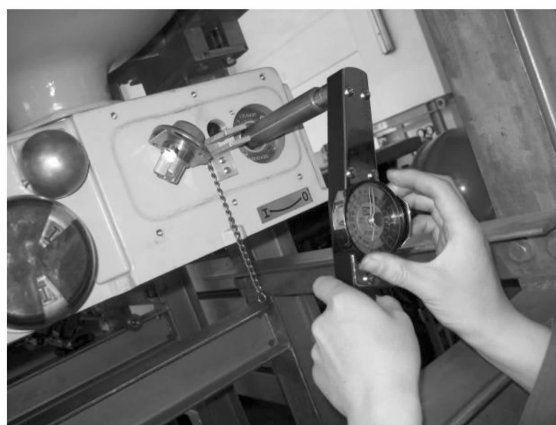
图5 整体力矩负载测试图

(2)定期对隔离开关电动操动机构进行机械特性测量,检查电机的运行时间是否符合要求。进行分合闸试验时,可以通过观察传动杆的转动圈数判断分合闸是否异常,如果比正常值偏大,就应进一步检查。必要时,可在电动机箱处测试整体负载力矩(图5)。
