宝珠寺水力发电厂11F水轮发电机组摆度过大分析与处理

摘要:宝珠寺电厂11F机组自2012年A修运行以来,机组在运行过程中推力与水导轴承的摆度不断增大,在低水头运行过程中,机组的摆度超标。经过对机组中心、转子圆度、及水导瓦改造等数次检查处理,有效的解决机组摆度超标问题。在实际处理过程中,发电机组部分摆度在空载后略有下降,是因为轴向水推力增加、推力轴承摩擦力加大,转子不容易偏离中心所致,同时负荷增加,有功、无功电流增加,磁场强度亦增大,使转子的径向不平衡力相对减小,使转子偏离中心也愈加困难。

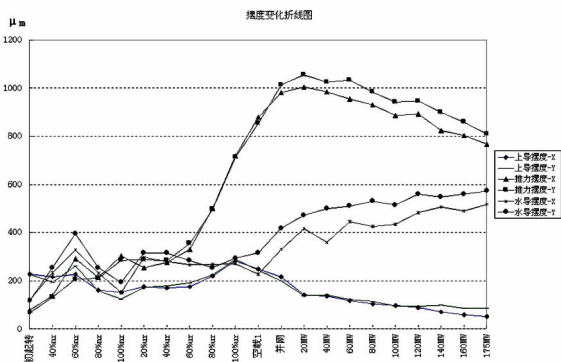
图 1 11F 机组稳定性试验各部位摆度趋势

由试验数据及各部位摆度趋势图分析,在机组无励磁的情况下,上机架水平振动与推力摆度幅值随着转速的升高有所增大,机组存在轻微的动不平衡现象,在空转工况下各部件的振动、摆度幅值均满足规程要求,故而转子机械不平衡并不是引起摆度增大的主要原因。

在升压试验过程中,随着机组励磁电压的升高,上机架水平振动、定子中平振动、上导瓦与推力瓦摆度幅值明显上升,推力瓦摆度幅值增长至 0.60 mm,且随着机端电压增长,机组振动的相位角也发生变换,机组存在明显的电磁力不平衡现象。

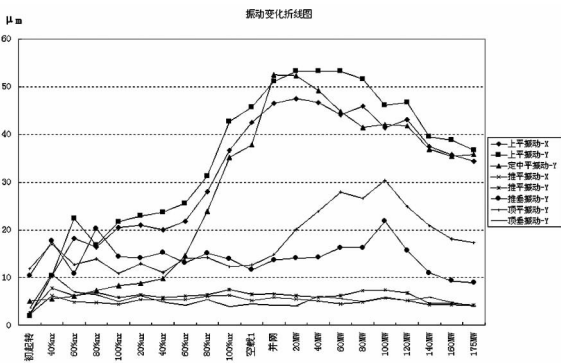
图 2 11F 机组稳定性试验各部位振动趋势

内,推力瓦摆度幅值达到 1.01 mm,随着负荷的增加,上机架水平振动、上导瓦摆度和推力瓦摆度有所减小;但水导瓦摆度摆度幅值有所增加,水导瓦摆度在满负荷下以达到 0.57 mm。对该过程波形进行频谱分析,机组在空载到 40 MW 负荷区域内,运行较稳定,水力低频振动不明显,机组在 60 MW 附近时,顶盖水平振动异常,其波形表现为 0.86 倍转频频率,在 80 MW - 120 MW 负荷区域内,受尾水压力脉动的影响,上导摆度、水导摆度、顶盖水平振动和顶盖垂直振动存在较为明显的 0.11 - 0.32 倍转频的低频波。鉴于水力因素引起的振动的复杂性,且该区域运行为水轮机的不稳定区域,加之顶盖振动均在合格范围,故而水力因素不是引起推力摆度超标的主要因素。

上述分析可见,推力瓦摆度超标的主要原因为电磁力不平衡,需重点对定、转子空气间隙或转子绕组匝间短路情况进行排查。

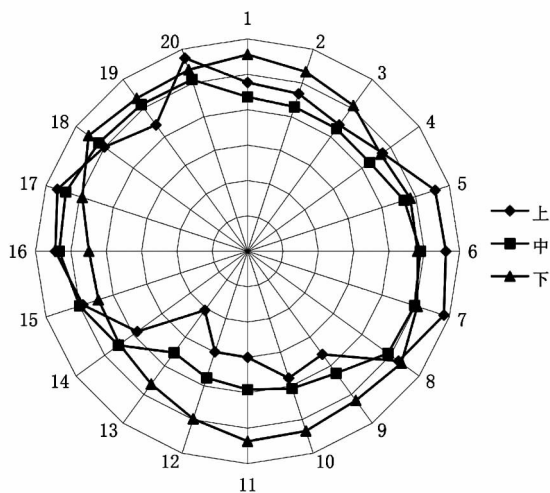
图3 定子圆度数据分析图

由图示可见,定子上部平均直径 $\varphi 4775.57$ mm,设计空气间隙为 22 mm,相对误差 $4.9\% < 5\%$,定子中部平均直径 $\varphi 4776.02$ mm,相对误差 $4\% < 5\%$,定子下部平均直径 $\varphi 4776.10$ mm,相对误差 $2.3\% < 5\%$ 。定子的垂直度方面,定子上环中心与下环中心同心度偏差达到 0.79 mm,偏差角度与 +Y 夹角 = 88.7° ,定子呈现“圆台型”一下大上小,且上下偏心。综合分析上中下环数据,计算出上中下环理论中心,对定子进行整体平移调整。

由于定子基础板已经浇筑在基坑混凝土内,通过平移定子进行调整工作量大且需大吨位螺旋千斤顶,考虑到在推动定子过程中,有可能造成定子绝缘损坏等对定子造成重大损伤的可能,且需重新调整上架中心,故不采用直接推动定子来调整机组安装中心;通过现场检查发现底环与顶

盖均有调整余量,故通过调整底环、顶盖与定子的同心度,将水轮机固定部分中心调整至定子的理论中心处。

以定子理论中心为基准,经过计算对底环为向 +Y 方向调整 0.38 mm,向 -X 方向调整 0.15 mm,调整完毕对中心进行校核,底环偏差 0.03 mm,中心调整优良;以调整好的底环中心为基准,对顶盖向 +Y 方向调整 0.10 mm。顶盖中心偏差为 0.03 mm。调整完毕后对中心进行校核,中心调整合格。对顶盖与底环分别钻取 $\varphi 30$ 的锥销进行定位,具体流程如图4。

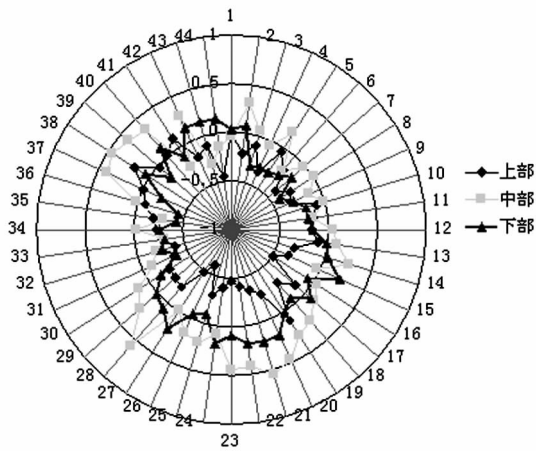
图 5 转子圆度数据分析图(调整前)

由数据分析可见,转子上部圆度相对误差 $3.5\% < 5\%$;转子中部圆度相对误差 $6.3\% > 5\%$;

转子下部圆度相对误差 5.4% > 5%。由图 5 所示,转子的垂直度方面,上部与下部的偏心可达 0.4 mm。发现问题后电厂组织有关技术人员讨论并咨询东电厂家,决定在测量数据偏大的磁极背面通过加垫来调整转子圆度。具体加垫磁极数据如下。

对 28 个磁极需进行加垫并更换磁轭键。加垫处理后对转子圆度进行检查,转子上部圆度相对误差 3.2% < 5%; 转子下部圆度相对误差 1.6% < 5%。转子圆度合格。将磁轭键按照要求打紧后,对转子作绝缘及交流耐压试验,均符合要求。

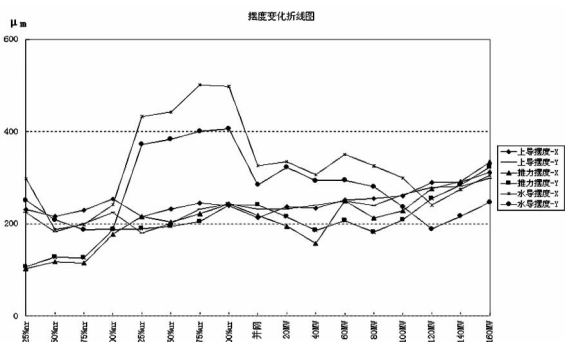
图 7 机组稳定性试验各部位摆度趋势

机组检修后,进行了稳定性试验,测量各工况下机组摆度值及振动值,通过前后机组运行过程中摆度与振动趋势对比,各部位摆度与振动均没有超标,机组加励磁后,推力摆度没有阶跃性变大,机组运行状态良好,无明显的电磁拉力不平衡现象,有轻微水力不平衡现象,机组运行 1 小时后,发现水导摆度由 0.24 mm 增大至 0.38 mm,且仍有增大的趋势。停机检查水导间隙,发现水导双面间隙由原来的 0.56 mm 增至 0.80 mm,经分析确认是由于新更换的水导瓦顶头未压紧所致,将水导瓦双面间隙调整为 0.56 mm,机组重新运行,水导摆度正常,机组运行状态稳定。
