# 东风发电厂竖井贯流式机组大轴螺栓断裂原因分析

**摘要:**通过对射洪东风发电厂竖井贯流式机组水轮机转轮与大轴联轴螺栓频繁断裂的原因进行分析,查找到了导致该机组螺栓断裂的真正原因,提出了恰当的处理方案,收到了显著的运行效果。

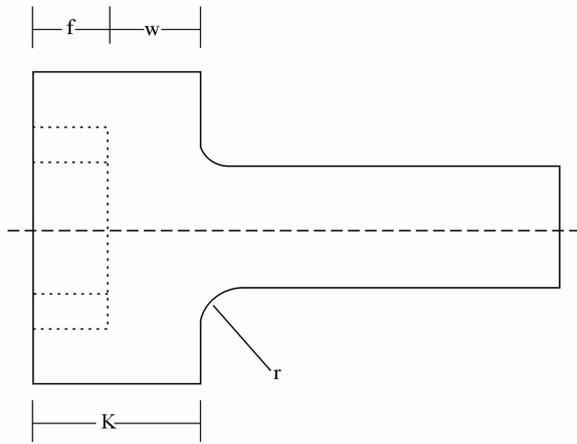
图1 大轴螺栓对比图

我们将断裂的螺栓与原来日本原装机组中的断裂螺栓在加工细节上进行了比较,发现螺栓在加工细节上存在一些差异(图1)。

①大轴螺栓内六角深度 $f$ 过深。头部厚度不足,削弱了螺栓头与螺杆的连接强度,造成螺栓断裂。经测量发现,螺栓头内六角深度 $f=27\text{ mm}$ ,使螺栓的有效受力长度 $W=15\text{ mm}$ ,从而大大削弱了螺栓头与螺杆连接部分的强度。

②未考虑到主轴把合孔与加工螺栓(主要是 $r$ 角)的匹配问题。

通过测量计算,主轴法兰水机端把合孔尺寸为 $45\text{ mm}$ ,把合螺栓的螺杆部分尺寸为 $42\text{ mm}$ ,螺栓头与螺杆结合的颈部过渡圆弧半径为 $2.7\text{ mm}$ ,由此推算出螺栓头与主轴法兰联轴螺栓沉孔结合面的最小平面直径应为 $47.4\text{ mm}$ 。由于原主轴上端面内孔未倒角,螺钉把合后,主轴法兰孔和转轮螺纹孔不能绝对达到理论同心,主轴上端面内孔必然在螺栓头部的过渡圆弧处(颈部过渡圆弧半径 $r$ 角)产生很大的局部附加应力,机组运行时,受交变应力的作用,加大了该接触应力,进而加速了螺栓的断裂。

③螺栓头颈部过渡圆弧加工的表面粗糙度过大,加大了集中应力。

(2)将螺栓的杆部与头部过渡圆弧半径 $R$ 加工为 $2\text{ mm}$ ,其加工表面粗糙度为 $Ra0.8$ 。

(4)解决螺栓与螺孔的匹配问题。重点处理主轴把合孔内孔尖角,用锉刀将其倒为斜口,使其不与螺栓头过渡圆弧( $r$ 角)接触,从而保证了应力均集中在螺栓头上。

(5)减少了内六角沉孔加工深度,增大了螺栓头长度。将螺栓头放置内六角扳手的沉孔 $f$ 深度降低,由原来的 $27\text{ mm}$ 减小为 $20\text{ mm}$ ,增加了螺栓头长度 $w$ 值,由原来的 $15\text{ mm}$ 增加为 $22\text{ mm}$ ,确保了螺栓头与螺杆的连接强度。
