### 5 故障处理

根据监盘显示的各项参数分析和示波器检查结果排除了转轮异物引起水流脉动引发的现象,确定三相半控整流桥中 2VD 管和 RTO 损坏而断桥引发的励磁故障,根据本次故障和运行参数,对本次故障进行如下处理:

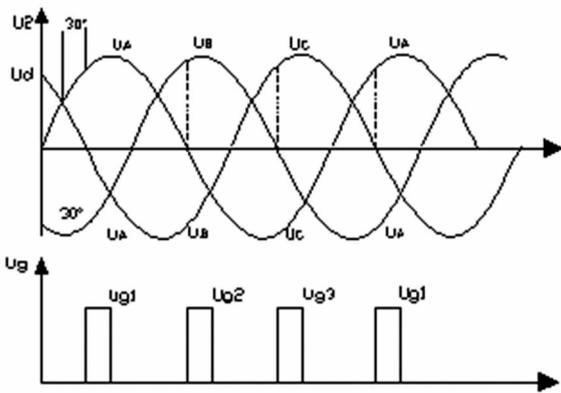
4 号机组 VT 的触发角  $\alpha = 30^\circ$ , 正常输出波形如图 3。

图 3  $\alpha = 30^\circ$  时的负载波形图

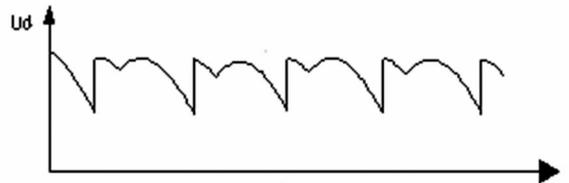
根据故障现象用双踪示波器检查整流输出电压  $U_d$ ,与正常波形图 4 相比较,在一个周期内发现少了两个波峰,但波形不尽相同,存在有一波峰提前输出且在  $\omega t_1$ 、 $\omega t_3$  时刻无法进行正常换相, $\omega t_2$  时刻可以进行正常换相;分析波形判定可控桥臂没有故障,在 VD 桥臂发生了断桥故障。假设在不可控桥臂的 2VD 管桥臂断桥,当触发脉冲在  $\omega t_1$  触发 1VT 管导通,2VD 管因断桥无法形成回路,3VD 管导通,输出电压  $u_{AC}$  通过 1VT、3VD 加于转子线圈;在  $\omega t_2$  时,桥路正常换相,在  $\omega t_3$  时,由于 2VT 不导通, $u_{CA}$  不能正常换相到  $u_{CB}$  上,3VT、1VT 维持导通到过零关断,以后周期性重复;输出波峰少了  $u_{AB}$ 、 $u_{CB}$ 。检查 VD 整流管两端电压  $U_T$  的波形,2VD 管无导通,桥臂上快熔 RTO - 500A/800V 熔断,桥路连接线完好、接线头无送脱和脱焊,2VD 管正、反向电阻用万用表  $R \times 1K$  量程检测电阻为  $26M\Omega$  (注意:不能采用摇表检测电阻),说明 2VD 已经开路,判定因 2VD 管和 RTO 损坏而断桥。

图 4 2VD 管和 RTO 损坏而断桥时的负载波形图

(3) 根据更换 2VD 过程中解体散热铝栅片后 2VD 的外形观测, 发现 2VD 有鼓胀现象和有胀破点, 结合故障后 VD 散热铝栅片温度检测结果及波形分析和半导体的热敏性(当温度升高时, VD 正、反向电流随着增大, 温度每升高  $10\text{ }^{\circ}\text{C}$ , VD 管的反向电流约增大一倍, 当反向电流和反向电压

的乘积超过了 PN 结允许的耗散功率, 就会因热量散发不出去而导致 PN 结温度上升, 直至过热而烧毁; 同时 VD 管的反向击穿电压会随温度升高而变化。)判定 2VD 属热击穿。

(1) 选择正向平均电压  $V$  较小的、反向重复峰值电压  $V$  较大 VD 进行更换 VD,选择电阻  $R$  较小的更换 RTO。

(2) 因冷却效果与冷却介质、介质进风初使温度、传导面积、流速、需要在冷却体的停留时间等因数有关,检测整流箱下出风口的风速为 3.7

$m/s < 5 m/s$ , 进风口温度  $35\text{ }^{\circ}\text{C}$ , 出风口温度  $40\text{ }^{\circ}\text{C}$ , 更换功率较大的#4 机组励磁风机 2 台, 改整流屏内整流桥箱柜顶下压风强制风冷为整流桥箱柜顶抽风并通过导风槽导出到厂房外, 减少冷却过后的热风对整流屏周围微环境的影响。改进风从 4 号水轮机层导上风, 减少进风温度。改造后稳定运行八小时后测试数据见表 3:
