# 锦屏二级水电站7#机组发电机定子绕组一点接地故障分析及处理

**摘要:**锦屏二级水电站7#机组在正常运行过程中发生了定子绕组一点接地故障,随即定子接地保护动作停机。从各个角度出发,对此次事件发生的原因进行了详细分析并提出了处理措施。

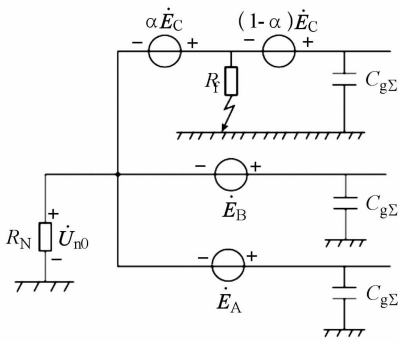
图 1 发电机 C 相接地故障示意图

三次谐波电压总是大于机端三次谐波电压的。故障发生前的相关检测数据见表1,发电机机端零序电压 $U_0$ 与发电机中性点零序电压 $U_N$ 的比值为1.247。结合故障发生前C相电压异常可以判断发电机C相绕组靠近中性点,可能存在接地故障(图1)。通过相关计算,首先判断接地故障类别:

根据图 1 可以推算出接地过渡电阻  $R_f = \sqrt{3}/$

$$\left[ \frac{2}{k} - 1 \right] / X_C - (\sqrt{3}/R_N), R_f \approx 27 \Omega.$$

$\alpha = \frac{|U_{N0}|^2}{|E_A|^2} \sqrt{\left(1 + \frac{r_f}{R_N}\right)^2 + \left(\frac{r_f}{X_C}\right)^2} = 0.26$ , 故障部位距离中性点距离百分比为 26% (其中  $U_{N0}$  为中性点零序电压,  $R_N$  为中性点接地变一次侧电阻)。
