秀观水电厂1#发电机转子支架加强筋板裂纹分析处理

摘要:对四川嘉陵江桐子壕航电开发有限公司(调度命名为秀观水电厂)1#发电机转子支架加强筋板焊缝出现裂纹的情况进行了分析,给出了具体的处理方法和措施,供同类型电厂参考。

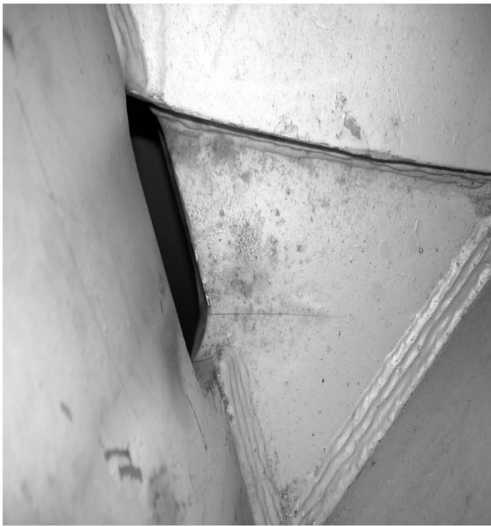
秀观水电厂是嘉陵江渠化开发的第十四级,位于四川省武胜县境内,电站为河床式,装机容量为108 MW,单机容量为36 MW,为灯泡贯流式机组,发电机型号SF6W36-72/7350,首台机组于2003年初投产运行,是当时国内投产运行的最大的灯泡贯流式机组。2007年9月,秀观水电厂维护人员对1#机组做预防性检查时发现部分转子支撑板、加强筋板、中心体三者的连接焊缝出现了3~5 cm长的裂纹(图1)。

图1 产生裂纹后的加强筋板示意图

厂转子支架原设计方案中没有该加强筋板,系后来在复查强度计算时为增加安全系数而增设的,而此时秀观水电厂1#机组发电机转子支架在厂内已完成了生产,但该加强筋板按设计要求还是被焊接在转子支架上,但未参与转子支架的整体热处理。分析认为:正是由于该加强筋板的热应力释放不均,个别地方热应力过于集中,加之机组开停机时的振动较大而引起裂纹。秀观水电厂2、3#机的转子支架和加强筋板与整体是进行过热处理的,应该不存在上述问题。

电厂技术人员多次对1#机组进行例行检查发现裂纹有进一步扩大的趋势。鉴于此,电厂于2008年初对1#机组进行了中修处理;2007年12月在进行处理前检查发现每一块支撑板、加强筋板、中心三者焊缝处都出现了裂纹,且裂纹最长者已达100 mm,所有裂缝均全部穿透。

案:先将转子吊出,对原加强筋三角板裂纹进行处理,补焊后采用 UT 探伤;然后在三角板所在圆周位置上再增加 18 块加强板(加强筋板材料为 30 钢板 Q345B)加固,在加固的同时,考虑配重一致,焊后再进行 UT 探伤。
