紫坪铺电站 2#机组顶盖止漏环损坏原因分析及处理

摘要: 止漏环是水轮机中的重要部件之一,其主要作用是减少转动部分与固定部分的漏水损失,以获得较好的容积效率。针对2011年3月紫坪铺电站在2#机组B修中发现的顶盖止漏环损坏情况,分析了其发生损坏的可能原因与采取的成功处理对策。

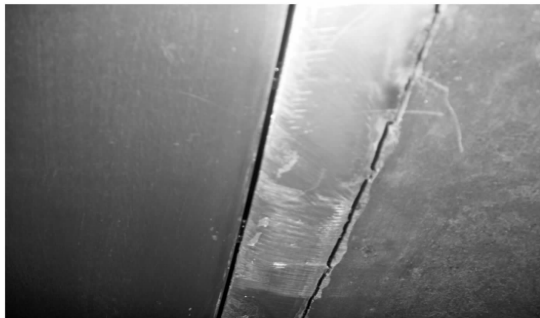
图1 顶盖止漏环开裂图

2011年3月28日,在2#机组计划B修中,发现顶盖止漏环焊缝有严重开裂脱空情况,在3#导叶至7#导叶之间对应止漏环有宽度为0.7 mm、深度为3 mm、长度约3 m的裂缝且锈蚀严重;其它方位也有不同程度的裂纹和锈蚀现象,裂缝长度占焊缝总长度的1/5(图1)。

2#机组上次 B 修时间为 2008 年 4 月 3 日,当时未发现止漏环间隙异常和焊缝开裂现象。2008 年 5 月 12 日发生了汶川 8 级特大地震,距离震中仅 17 km 的紫坪铺工程基础设施和机电设备遭受了重大损失。其中 2#机组遭受地震外力影响最大,这一点可以从地震后设备移位程度看出。1#~4#主变本体因地震均有不同程度移位,其中以 2#主变本体移位最大,沿 -X 向达 80 mm 左右,这说明地震对电厂设备在 X 向有一个较大的外力。这与地震后 2#机组检修中在 +X 方向转轮上止漏环间隙实测为 0.15 mm(最小设计值为 1.9 mm)且焊缝开裂脱空不能不说存在某种必然的联系。

由于制造、安装偏差、运行环境变化,尤其是因地震外力而产生的综合因素影响导致机组顶盖在实际运行中严重损坏是一种最有可能的原因。

根据止漏环开裂并因开裂造成顶盖止漏环和转轮止漏环间隙变小的情况,为防止长期运行造成转轮磨损,进一步加重设备损坏,影响机组正常运行,危及电网安全,紫坪铺电站最终研究决定采用东方电机提出的第三种处理方案:拆除顶盖返厂,用备品更换现有的止漏环,从而彻底解决了2#机组止漏环存在的问题。

按照东方电机设计的意见,测量好备品止漏环的内外径尺寸和转轮上止漏环的尺寸,根据该尺寸进行后续的加工。将备品止漏环下端 $\varphi 4470$ 尺寸改为 $\varphi 4460$,增大了下端封焊坡口。焊接备品止漏环时考虑了消应力措施,焊接后焊缝按ASTM标准作磁粉探伤检查,以保证处理后的顶盖止漏环间隙达到设计值,从而确保机组安全运行。按照第三方案进行工期排序,具体排序如下:返厂拆除旧止漏环工期为5个工作日;转序立车对安装止漏环的基准面找正工期为2个工作

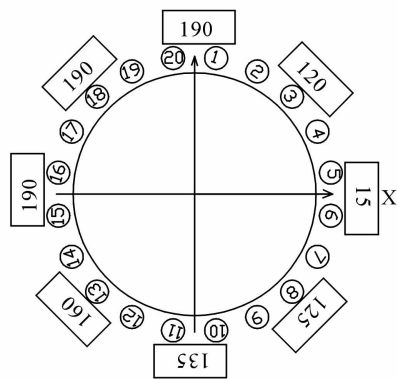
图2 转轮上止漏环间隙测量数据图

在+X(于活动导叶5#、6#之间)方向转轮上止漏环间隙仅为0.15 mm(设计标准为1.9~2.3 mm),-X方向止漏环间隙为1.9 mm。+X方向止漏环总间隙为2.05 mm,+Y方向止漏环总间隙为3.25 mm。在分析测量数据中发现,止漏环总间隙之间的差距较大,且测量数据无明显规律。具体数据见图2。在顶盖被拆出后还发现活动导叶4#、5#、6#、7#对应的顶盖止漏环表面颜色较深,有烧损迹象。
