# 高应力地区成型管片破坏后的修补技术

**摘 要:**结合西藏某公路隧洞工程中成型管片破坏后采用的修补技术,对高应力地区成型管片破坏后修补时的施工方法、应用范围、工艺流程、修补关键技术、预防措施、效益分析及工程实例进行了阐述,旨在为我国高应力地区成型管片破坏后的修补技术提供借鉴。

## Repairing Technology of Damaged Formed Segment in High Stress Area

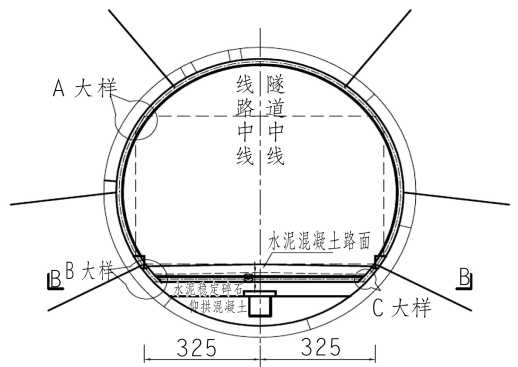
图1 管片内侧钢拱架加固示意图

(1)为保证管片与钢拱架的配合,针对钢拱架两侧翼板与管片表面的结合处应采用 $10\text{ cm}$ 宽的环氧砂浆进行打磨和清理,使钢拱架的力学性能更好。为保证环氧砂浆能更好地与管片和钢架翼板粘结,应清除管片表面的浮土、渗水垢和固化的浮浆。清理管片表面时,用人工角磨机将管片打磨干净、清理后用清水冲洗,以保证管片表面的清洁度。管片内侧钢拱架加固情况见图1。

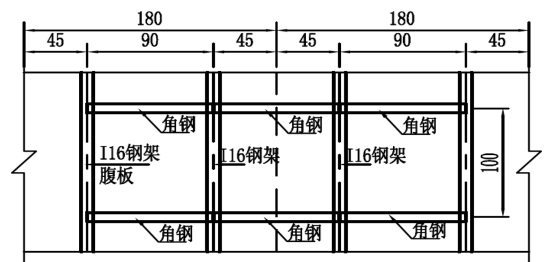
图2 钢拱架布置平面示意图

(3)钢拱架A单元的安装以钢拱架安装段的环号为基础,选择环号对应的A单元进行安装。将完成的A单元由 $1\text{ t}$ 手动葫芦吊至安装位置,A单元固定连接,手动安装。对于钢架与管片间隙较大的部位,采用事先预制的C25混凝土垫块楔入,使压力更好地传递到钢架上。钢拱架A单元施工完毕,采用YT-28型风钻钻孔,安装 $\varphi 32$ , $L=3.5\text{ m}$ 自走式空心注浆锚杆,每根钢拱架 $12$ 个,锁脚锚杆施工完毕,将锁脚锚杆与钢拱架焊接连接,形成一个完整的体系<sup>[4]</sup>。钢拱架布置情况见图2。
