他白依隧道突泥涌水处置方案分析

摘要:针对云南红河建水(个旧)元阳高速公路项目他白依隧道进口右线施工出现的突泥涌水的具体情况,制定了合理的处置措施,安全、经济、快速地通过了突泥涌水地段,所取得的经验可为今后类似工程的施工提供参考。

Analysis on Treatment Scheme of Mud and Water Burst in Tabaiyi Tunnel

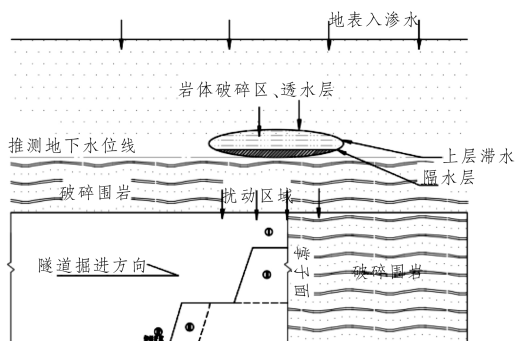
图1 隧道突泥涌水塌方机理分析示意图

(1)围岩岩体破碎,强度低,抗风化能力弱,遇水易软化;

(3)初支收敛变形后,围岩松动圈范围增大,连通周边含水层,水力坡降大,下渗过程中带走了细颗粒物,导致岩体裂隙扩大,同时增大了渗流

(4)隧道洞身穿越富水区域的极软岩段落,同时,隧道顶存在泥炭赋存区,在水岩耦合作用下,洞身周边围岩产生塑性变形引起失稳,导致初支受剪切屈服破坏在拱部跨中位置初支工字钢断裂,塌方形成漏斗,上部极软弱松散体通过漏斗涌入隧道洞身,进而形成突泥涌水(图1)。

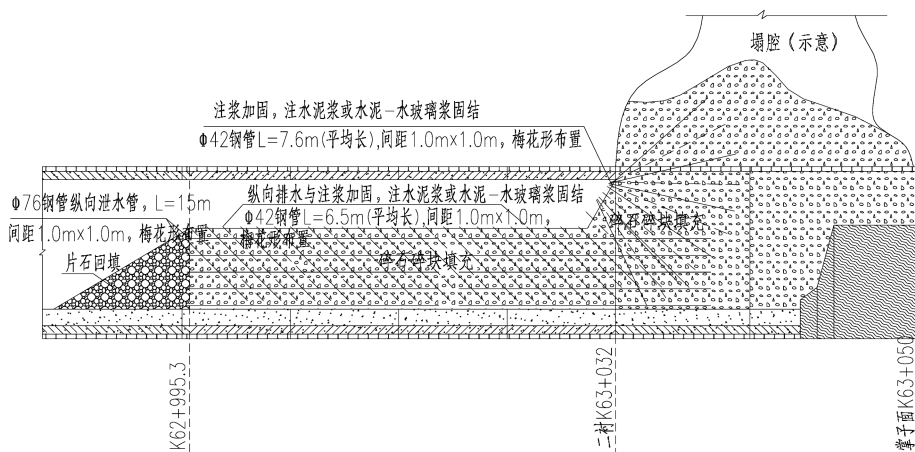
图2 隧道突泥段加固设计纵向断面图

2019年12月25日14时,他白依隧道进口右幅K63+035~K63+050段发生突泥涌水事件,突泥量约4500 m³,突泥长度约50 m(发生突泥时隧道安全步距为仰拱距掌子面7 m,二衬距掌子面17 m)。此次突泥涌水造成隧道K63+032~K63+050段初支坍塌,洞身被封堵;隧道洞顶山体地表裂缝开裂加剧,地表开裂处位于右线掌子面前方30 m,裂缝平均宽度由8 cm增至12 cm,长度由84 m增至128 m,施工安全风险极大。

处理原则为:先引排涌水,再进行加固处理;巩固后方、超前预注浆加固、分部成环、支护加强、加强监测。

处理的整体思路为:①首先清理现场,抽排积水、清理淤泥,反填片石加固突泥水平段,形成作业通道;②布置防涌挡墙且注浆加固突泥水平与斜坡段,防止二次突涌事故的发生;③布置止浆

墙,施做超前帷幕注浆以加固周边围岩,形成防护硬壳;④帷幕注浆完成后,打开止浆墙,稳步进行洞身掘进;⑤掘进过程中,对原塌方初支进行拆除、重新施做初支并紧跟二衬;⑥掘进过程中,适时实施第二循环超前帷幕注浆加固;⑦稳步掘进,直至安全穿越突泥软弱区域。

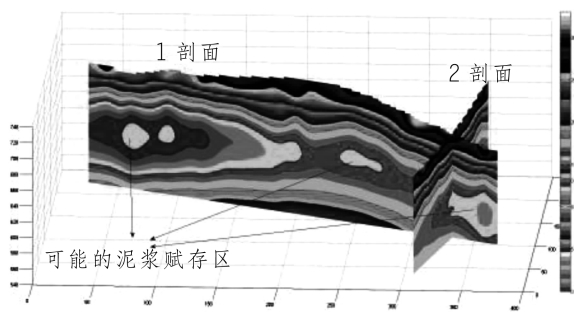
图 3 物探剖面成果图

(2)物理探测。前期处置完成后,在他白依隧道右幅 K63+050 地表 200 m 范围内进行了地球物理勘探,形成了物探剖面成果图(图 3)与物探成果整体平面图(图 4)。

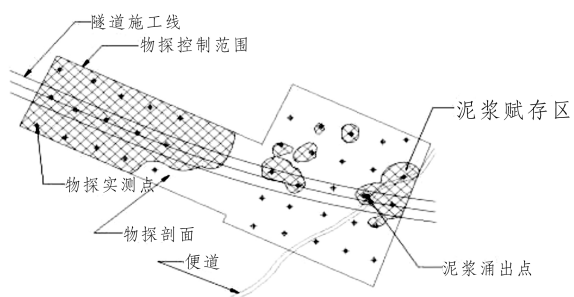
图 4 物探成果整体平面图

从物探成果整体平面图(图 4)可以看出:在他白依隧道掌子面及掌子面后方都存在大体积的泥浆赋存区域,掌子面处泥浆赋存区高程大约为 560~600 m,宽约 50~100 m。
