# 水车室分解导叶接力器漏油缺陷处理

**摘要:**深溪沟电站突发的接力器后缸盖轴封磨损渗油缺陷, 为设备正常磨损, 缺陷并不会影响机组的正常稳定运行, 但若放任不管, 随着机组频繁的调节, 会让大量的油污和水混合后进入河道造成生态污染, 不仅需要花费大量资金进行后续清理, 还会对整个河道的生态环境造成巨大影响。本文针对该电站水轮发电机组导叶接力器漏油的缺陷, 分析了故障的原因, 探讨了如何在机组不大修的情况下利用水车室狭窄空间分解接力器和更换密封。

## Treatment on Oil Leakage Defects during Decomposing Guide Vane Servomotor in the Turbine Chamber

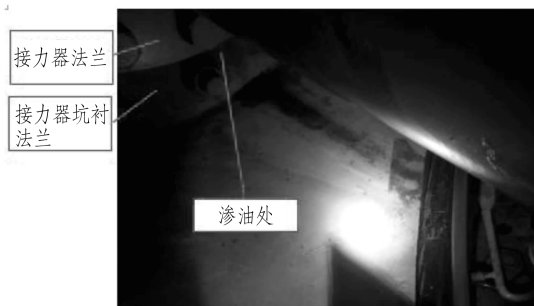
图1 接力器与坑衬渗油图

2018 年 11 月 13 日, 深溪沟电站运行人员发现 4 号机组下游侧接力器坑衬有渗油情况(见图 1), 机坑内排水沟有部分残油。随即检修人员对该接力器进行了检查, 发现漏油点为下游侧接力器法兰与坑衬法兰连接处, 经查阅图纸, 该电站接力器为活塞杆的头、尾部分别伸出接力器的前、后缸盖的直缸型接力器, 初步分析判断其漏油、积油部位在接力器坑衬内部, 由于接力器坑衬总长 2.3 m, 接力器本体有 0.9 m 在坑衬内部, 必须

(1) 拆卸接力器后缸盖轴封压盖和后缸盖,检查活塞缸内壁有无划痕,活塞轴有无划痕、拉伤等,检查铜套有无移位、拉伤、磨损等,若有则进行更换。更换接力器后缸盖轴封、防尘圈等密封件。本次深溪沟电站接力器分解后,检查发现接力器漏油的原因为后缸盖轴封磨损严重导致渗油,同时,坑衬内部排油孔堵塞,未能将渗油及时排出,由于接力器法兰和坑衬法兰连接处没有密封,最终从该位置溢出。

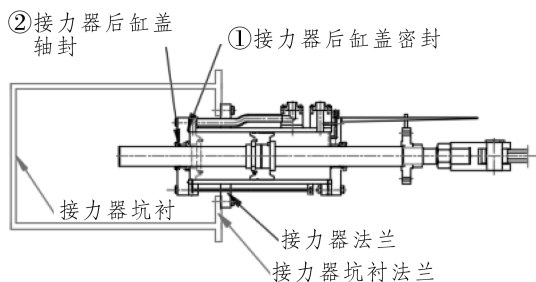
图2 深溪沟水电站直缸型接力器安装示意图

(1) 接力器后缸盖“O”型密封①使用年限久,老化失效(见图2),接力器开机腔压力油从后缸盖处渗出,累积在接力器坑衬空间内,最终从接力器法兰和坑衬法兰连接处漏出。

(2) 机组投产多年,接力器活塞杆长年往复动作,造成接力器缸盖轴封②磨损严重、失效(见图2),接力器开机腔压力油从后端轴封处渗出,累积在接力器坑衬空间内,最终从接力器法兰和坑衬法兰连接处漏出。

(3) 接力器坑衬内排油孔堵塞,积油无法排出,最终从接力器法兰和坑衬法兰连接处漏出。

(2) 拆卸接力器前缸盖和前缸盖压盖,检查活塞缸内壁有无划痕,活塞轴有无划痕、拉伤等,检查铜套有无移位、拉伤、磨损等,若有则进行更换。更换接力器后端轴封、防尘圈等密封件。

(3) 活塞密封环更换方法。考虑到接力器为平放,活塞杆完全抽芯后安装非常困难,本次处理最终采用“抽一半”的方式分两次对活塞密封环进行检查和更换。即使用手拉葫芦将接力器活塞移动,直至活塞密封环漏出一半数量,检查活塞表面有无划痕、高点,若有,则打磨划痕和高点。若无,则更换活塞密封。更换完成后,使用手拉葫芦将接力器活塞向另一个方向移动,活塞还未更换的密封环全部漏出后,按同样的方式进行处理。

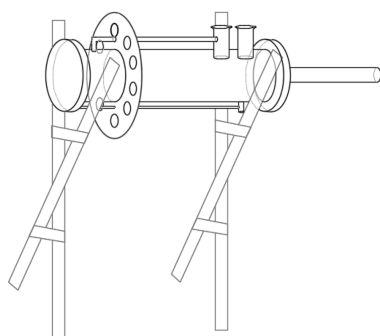
图 3 接力器“Y”型支架

两种支架均需现场制作,相比而言,“Y”型支架受力相对较差,必须保证其焊接质量。为保证其可靠,需在接力器掉在半空中进行制作,风险较高,作业人员安全和接力器下方的设备安全没有保障,其优点在于支架一次性焊接后,可一直使用

水车室内的设备非常多,接力器检修位置下方可能有真空破坏阀、导叶拐臂、连杆、顶盖泵等设备,需根据水电站的实际情况自行选择制作接力器支架,推荐使用的支架有“Y”型支架(图 3)和弧形支架。(图 4)

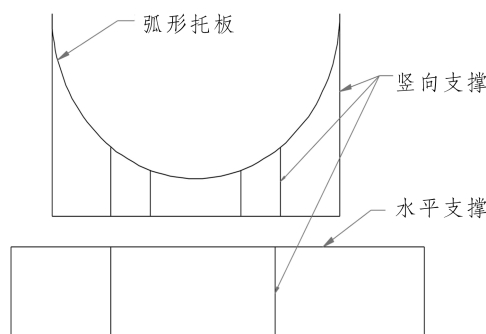
图 4 接力器弧形支架

至接力器完全处理完毕。弧形支架虽分为上下两部分,但制作较为简单,弧形托板可加工卷制,支撑部分选择 10 号槽钢以保证足够强度,可提前在场外将其竖向支撑部分与弧形托板焊接成型,支撑部分也可根据实际情况增加数量以保证强度。下半部分也可在接力器起吊前,检修位置确定后就开始制作焊接。其支撑部分主要根据顶盖上的设备布置和导叶开度情况等利用缝隙使用 10 号槽钢与顶盖进行焊接。同样,其支撑部分也可根据实际情况增加数量以保证强度。两个部分都制作完毕,待接力器吊至上方,然后对两个部分的相对位置进行微调和焊接。这样,既可保证接力器能放置平稳,也可以保证检修作业安全方便。弧形支架的缺点在于,两个弧形托板抱住的位置会挡住了接力器左右腔的排油孔,接力器检查处理完成后,需要吊起略作调整,才可进行充油耐压试验。需要注意的是,无论选用哪种方式,都需要在水车室进行焊接作业,要避免造成各种电缆损伤,还要注意支撑与顶盖的焊接点不宜距支持盖和顶盖的结合缝过近,焊接量如果较大,必须间歇性的焊接,以免造成温度上升损坏支持盖与顶盖之间的密封。

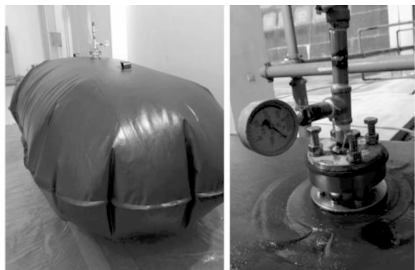
图 3 胶囊修复完成后打压

胶囊充以干燥的氮气至 0.03 MPa 后关闭阀门,对胶囊保压 4 h 后压力未出现降低现象,说明该次胶囊修复效果良好。
