某水电站机组推力头松动原因分析及处理措施

(国电大渡河检修安装有限公司, 四川 乐山 614900)

Cause Analysis and Treatment Measures for Looseness of Thrust Head of the Generator Unit in a Hydropower Station

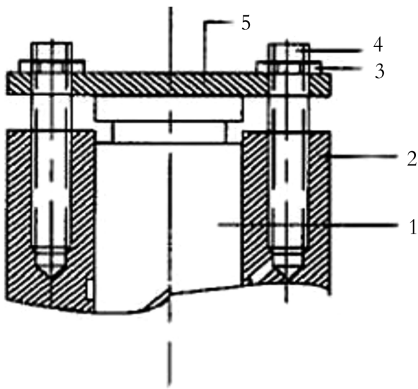
图1 推力头拔出示意图

们发现仅是通过用手推动扳手收紧对称方向上的螺母(见图 1), 就很快将推力头拔出, 套装时, 不经过预热, 用天车直接吊入就能很轻松到位, 在后来的轴线处理中更是无法盘出合格的盘车数据。另外, 发现轴颈接触面出现严重斑坑, 与推力头接触面已成点接触。以上足以说明推力头的松动情况相当严重, 而且经过一年的运行, 机组的振动、推力瓦温度以及上导瓦温度明显高出 1、3 号同型号机组。由此可见, 推力头与轴颈配合过于松动并严重地威胁着机组运转的稳定性。

配合表面相互摩擦的过程。由于作用在对称方向上的推力,在大小和作用时间上的不统一性而往往造成单拉的情况,利用天车协助拔出时,因吊钩中心与主轴中心的偏离造成两边钢丝绳长短不一,也同样发生类似的情况,这时局部区域径向荷重显著增大,除正常配合应力外,还将增加新的外来压应力。在带有一定冲击性的径向合成应力和由轴向拉力所造成的切应力的联合作用下,应力集中区表面发生咬合、剪切而遭受磨损。

当推力头配合紧密时,作用于配合表面上的接触应力很大,相对挤压滑动过程中最容易出现毛刺,发生卡涩。所以,在拔出推力头时,磨损破坏相当严重,拆出后,在配合面上可以明显地看到擦伤、卡涩痕迹。经过磨损后的配合表面,由于光洁度的降低,真实接触面积变小,易引起应力集中和腐蚀应力,对于今后的拆装和运行过程中的磨损破坏将起到促进的作用。

因此,操作中应采用涡流加热拔出推力头的方法,通过热胀冷缩改变推力头与大轴的配合间隙,从而达到减轻拆除过程中的机械磨损,但在涡流加热推力头时须注意控制温升及金属材质的变形量。
