# 中小型水轮发电机定子铁心温高异常分析

廖白莲, 郑权, 龙长华, 曾伟, 马坤彬  
(四川华能康定水电有限责任公司, 四川 甘孜 626000)

**摘要:**针对某发电站 60 MW 发电机定子铁心温升异常问题,对造成温升异常的原因进行详细分析,最终确定引起该发电机温升异常的主要原因是定子铁芯片间绝缘性能降低或铁心松动导致涡流增大。实际检测结果与理论分析结果相吻合,证明了分析方法的正确性。结合理论分析以及检测结果,提出解决该类温升异常的后续处理流程,对解决类似电机温升异常的问题具有参考和借鉴意义。

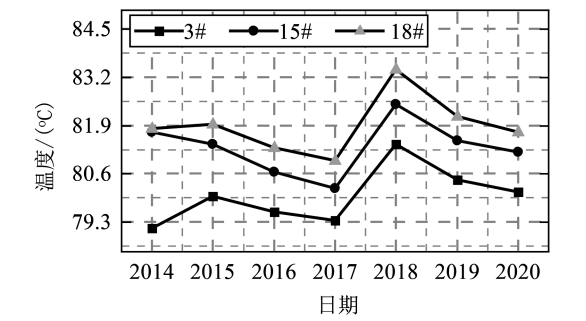
图 1 3F 机组历年定子铁芯温度峰值分布曲线

由图 1 可知,2014~2020 年前后,3F 发电机的定子铁心最高温度点一直稳定保持在 18 号点,3 号、15 号点温度也明显偏高,定子温升异常的位置并未发生偏移。2018 年以后这三个点的温度有进一步升高的趋势。

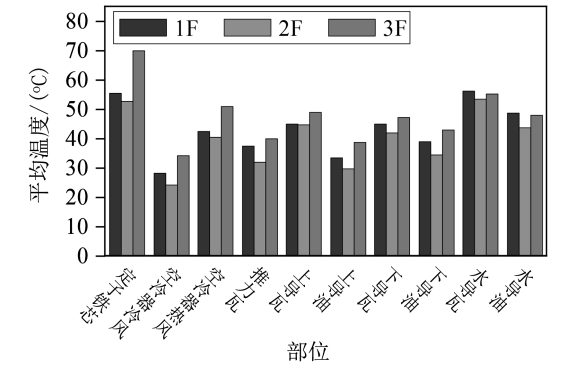
图 2 满负荷 1F、2F 以及 3F 机组的不同部位的温度变化

由图 2 可知,在满负荷运行情况下,3F 机组定子部分产生的热量大于 1F 和 2F 机组,或者 3F 机组冷却系统的散热能力弱于 1F 和 2F 机组。因此,需要进一步检测定子温度传感器以及冷却水系统。

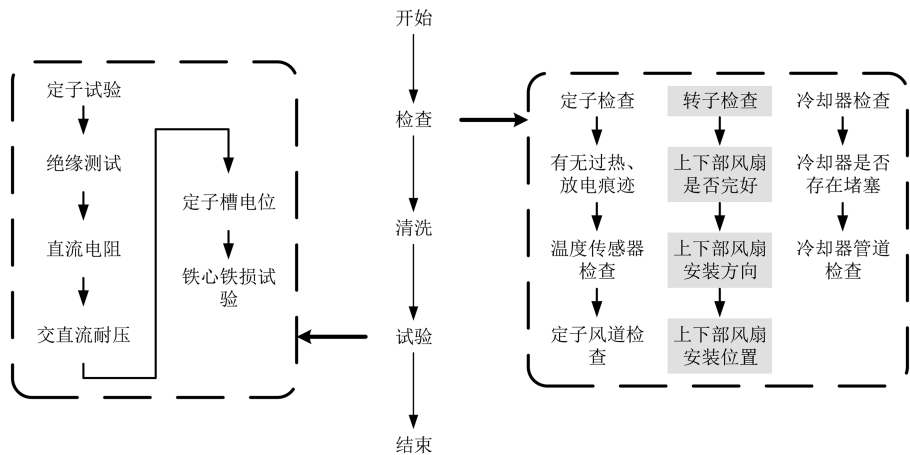
图 3 3F 机组定子温升异常处理方案流程图

通过分析定子铁心温升及五类损耗产生的原因,鉴于 3F 定子直流电阻与 1F、2F 机组试验数据基本一致,排除铜损引起温度升高,进而可判断 3F 机组定子温度偏高可能为铁损增大引起,而铁损大则是定子铁芯片间绝缘降低或铁芯有松动导致涡流增大。

根据运行规程规定,3F 机组发电机的绝缘等级为 F 级,定子绕组温度不超过 90℃,定子铁芯的温度不超过 120℃。目前 3F 机组定子温度最高约 83℃,均远低于允许值,能保持稳定。但为了将安全隐患彻底排除,确保机组更长周期的安全稳定运行,确定 3F 机组定子温升异常处理方案流程见图 3。
