浅析磨子水电站上导推力油槽结构优化

摘要:磨子水电站在机组安装后烤瓦温时推力瓦温及油温均超过报警值, 通过对油槽结构及冷却器优化改进, 最终有效地控制了上导瓦、推力轴瓦温度及油槽油温, 此次处理过程思路及方法, 为同行业类似结构机组改造提供参考。

Analysis on Structural Improvement of Thrust Bearing Oil Tank in Mozi Hydropower Station

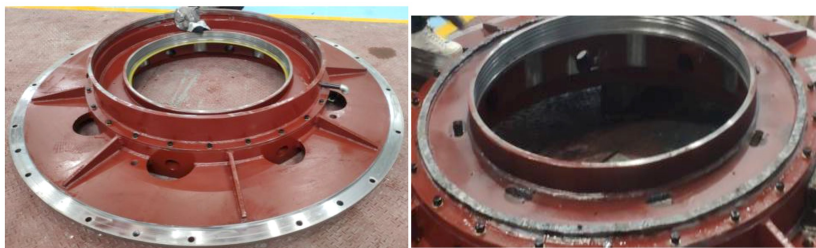
图2 推力头外的梳齿密封环切除前后

从上导推力轴承结构上分析:推力头外有梳齿密封环包裹,推力头无法带动油循环,油槽内透平油仅靠镜板带动油循环;油槽内透平油仅靠镜板带动油循环^[4],由于油槽整体容积减小,导致内部透平油循环发生变化。

为不影响机组投产前试验,再次尝试优化油槽结构,若无法有效降温则定制新的冷却器。经分析后决定切除推力头外的梳齿密封环,露出推力头以增强油槽内透平油循环动力;在上导瓦支

7 月 18 日,1 号机组推力头外的梳齿密封环切除、上导瓦支撑板加工后,开机空转考瓦温,机组运转过程中,透过观察窗可看到,上导、推力油槽内透平油翻滚剧烈,油循环速度加快。停机前推力瓦温度已经趋于稳定,上导瓦最高温度 57.0 °C,推力瓦最高温度 55.0 °C,油槽油温 51.1 °C。推力瓦温、油槽油温均在报警值边缘。在此时的瓦温油温情况下,通过不间断向技术供水循环水池补充河水(河水温度约 10 °C),使冷却水进水温度一直处于较低的温度,可保证并网试验继续进行。同时也表明通过继续优化油槽结构已无法大幅度降温,继续降温需要更换冷却器。推力头外的梳齿密封环切除前后见图 2,上导瓦支撑板钻孔前后见图 3。
