花石崖2#挠曲的稳定性分析与治理

关键词:挠曲;稳定性分析;治理;金沙水电站

金沙水电站花石崖2#挠曲体从坝址右岸坝肩穿过,对枢纽建筑物安全影响大。挠曲体边坡有别于一般的岩体边坡,其在形成过程中受到强烈的地质构造运动作用,后期河谷下切及卸荷改造作用使挠曲体边坡的地质结构、岩体力学参数、变形机制与变形特点、失稳模式与稳定性评价方法等方面都具有独特的特点与个性化特点。花石崖2#挠曲历史上发生过顺层滑塌,金沙水电站工程建设期在其下部施工,改善了其赋存条件,挠曲前缘坡角将形成陡坡,局部坡脚将临空;同时,施工爆破震动、降雨等因素造成挠曲段岩体卸荷变形加剧,挠曲段边坡稳定性将进一步降低,对整个边坡的稳定性将产生不利影响。由于该边坡的稳定性直接关系到金沙水电站明渠边坡开挖的施工安全以及明渠与大坝永久运行安全,鉴于此,笔者对花石崖2#挠曲的稳定性进行了研究分析,并根据分析结果合理制定出具体的治理措施。

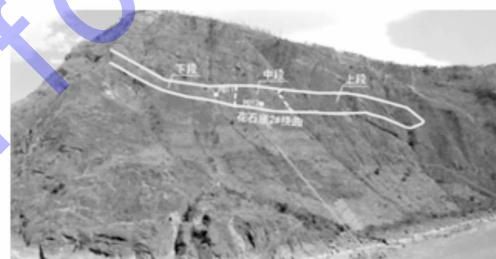
图1 花石崖2#挠曲示意图

地组中段地层。挠曲内基岩倾坡外,倾角为43°~56°,与边坡走向交角为25°~35°。岩体完整性较好,表部岩体曾发生顺层滑塌现象(图1)。

根据挠曲深度、卸荷变形情况及其对边坡稳定性的影响等不同,该挠曲大致可分为上、中、下三段(图1),其中以挠曲中段边坡稳定条件最差,位置最为重要,此次分析主要以挠曲中段为主。

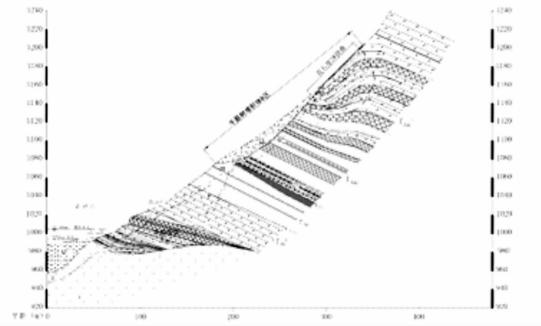
图2 花石崖2#挠曲1-1地质剖面图

根据挠曲的形成机理,挠曲在形成过程中受挤压作用形成两个轴面,其上轴面为边坡的滑移

剪出破坏提供了后缘裂隙面,岩层的层面为底滑面,前缘牛筋树堆积体开挖后形成临空面,从而构成了顺层失稳的边界条件,研究选1-1剖面(坝轴线)作为代表性剖面(图2)。
